Fra stinkende rendestene til computerstyrede kloakker

Københavns kloakker gennem 150 år

Udgivet i anledning af Københavns Energis 150 års
jubilæum i 2007

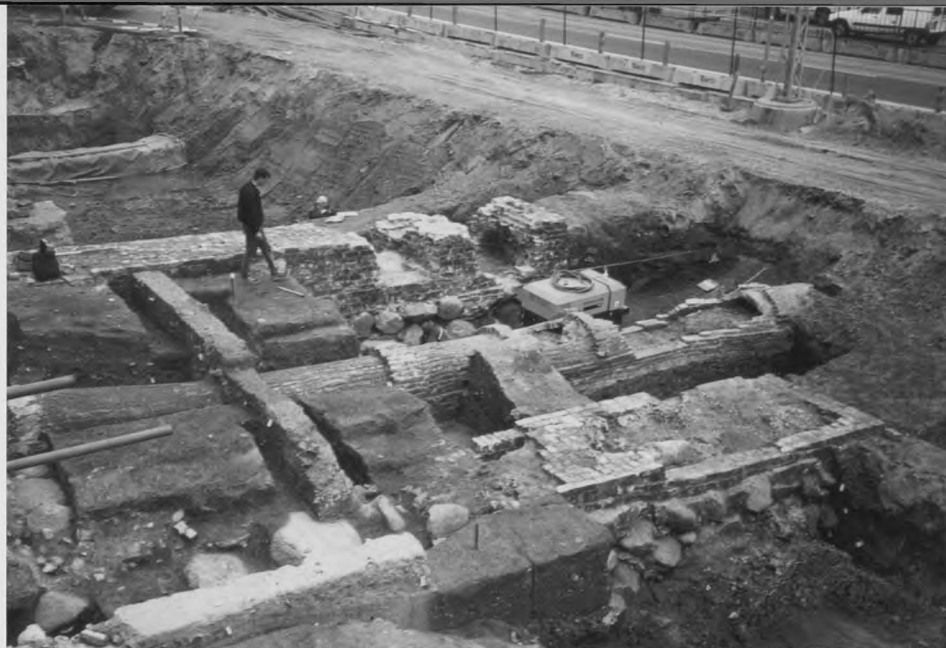
Muret kloakledning fra Christian IV's tid fundet under udgravningen til metrostationen på Kongens Nytorvet i 1996.

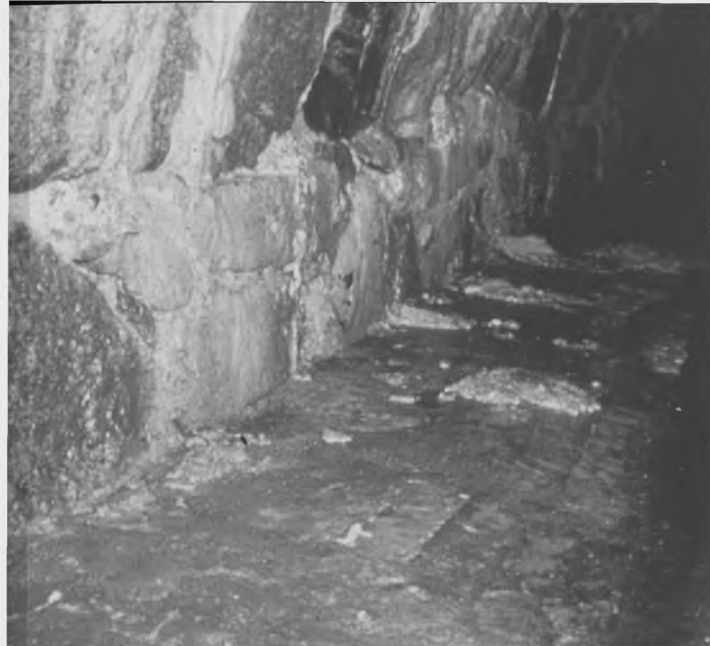
Kloakledning fra før 1850 bygget af kampesten. Ledningen ligger under Højbro Plads og indgår stadig i kloaksystemet. Oprindeligt var bunden lavet af træplanker, men i 1865 kom der en muret bund.

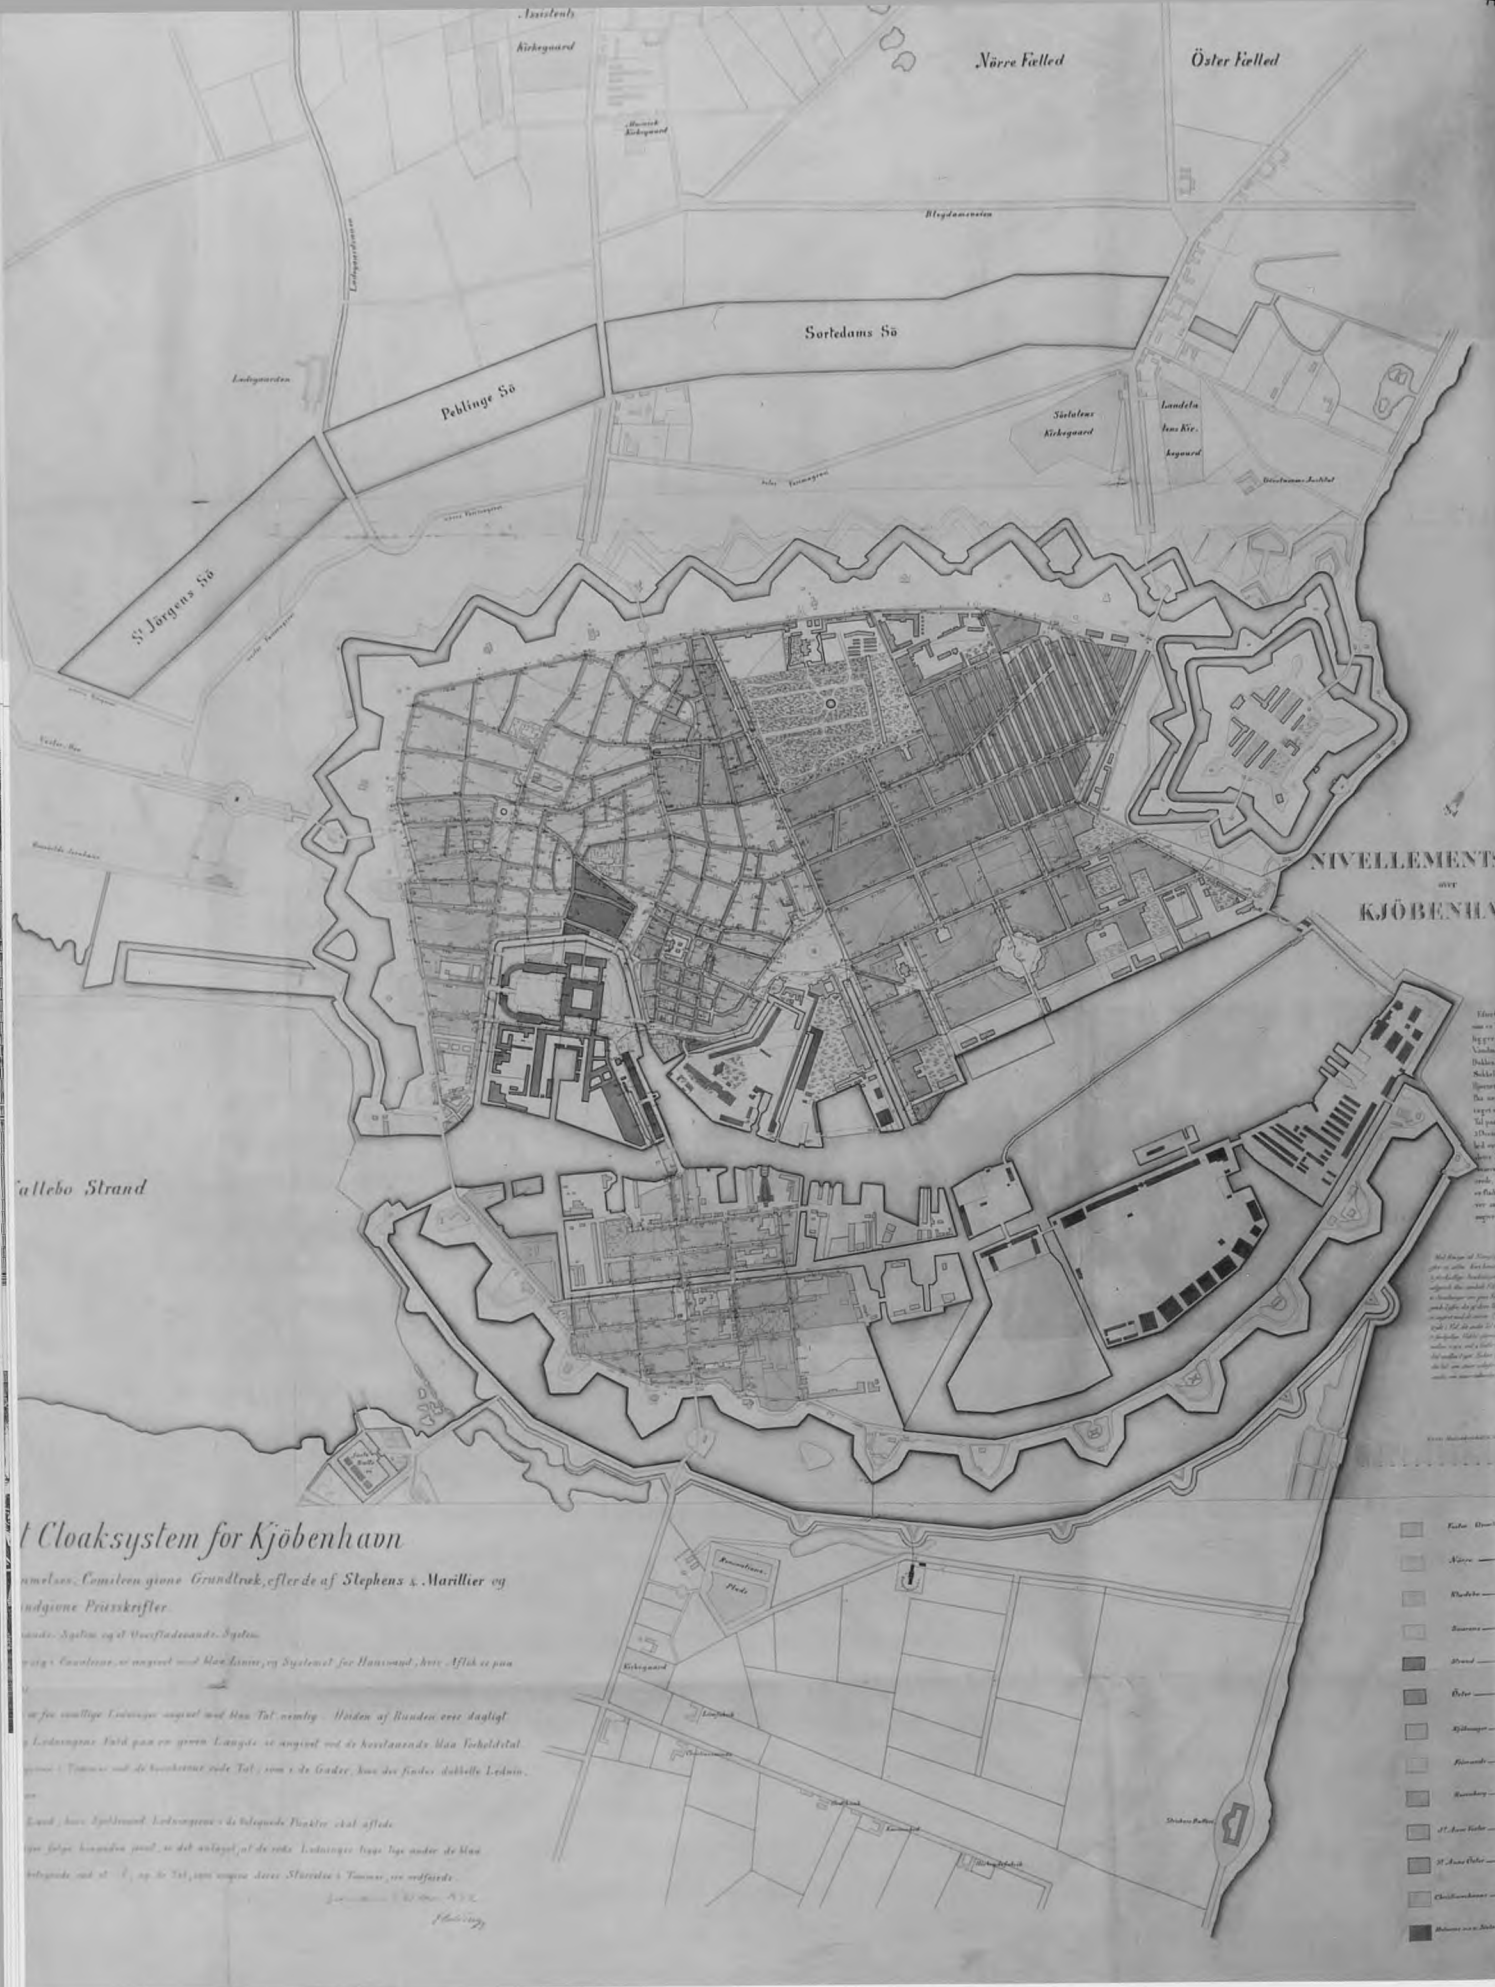
Et Cloaksystem for Kjøbenhavn

af *Andreas Camsen* givne Grundtræk, efter de af *Stephens & Marillier* og *Anders Præstkrøyer*.

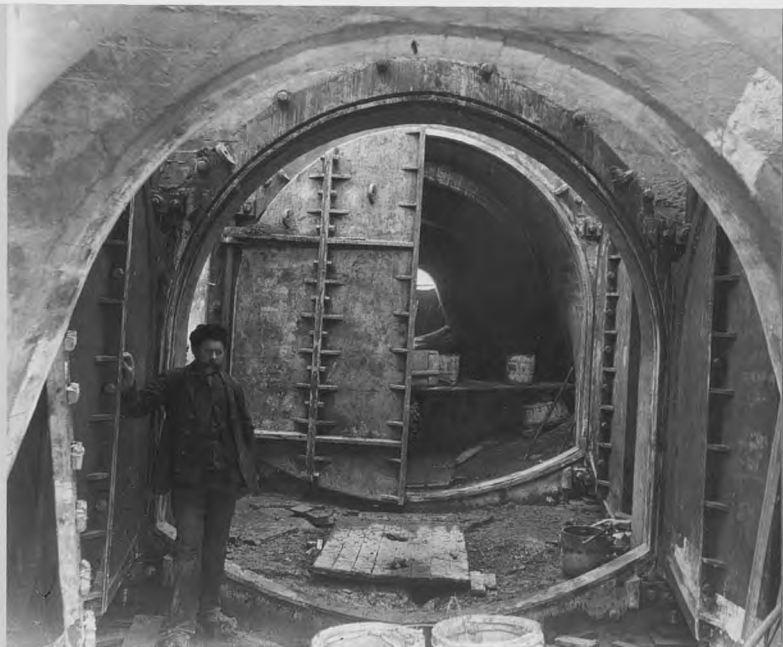
Den ene af Belvedereledningerne set fra vandsiden (det er en dobbeltledning). For at havvand ikke skulle trænge ind i kloaksystemet, var udløbene sikret med porte, der lukkede ved højvande i havnen. Ledningen har udløb i Belvedere Kanalen i Sydhavnen. Den er i dag en del af et hjælpeledningssystem, som kun er i funktion under kraftig regn. De to ledninger er hver 2,40 m høje og 3,00 m brede. De kan tilsammen rumme 13.000 m³ regn- og spildevand. Omkring 1890.

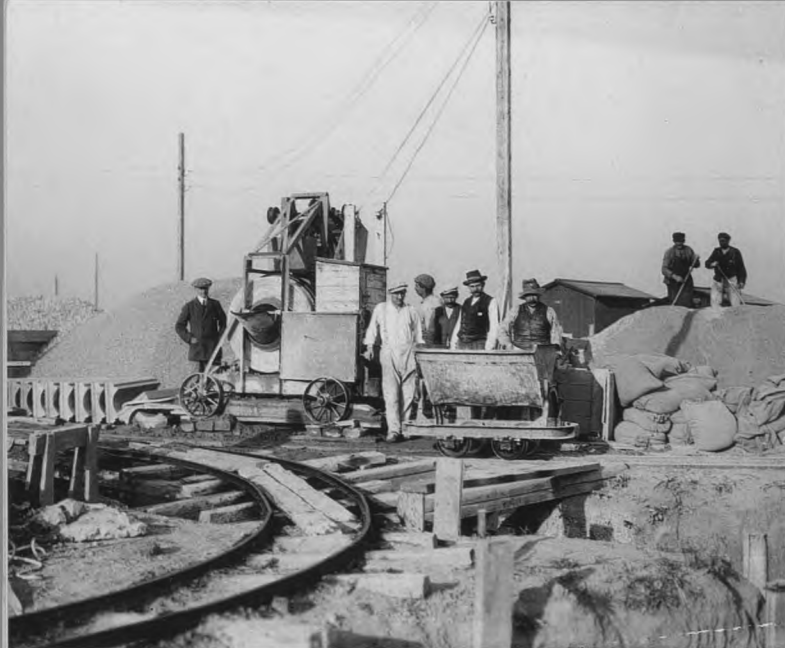
Man producerede selv sine egne betonrør på særlige pladser. De store rør blev dog enten støbt på stedet eller samlet af støbte elementer. Omkring 1920.

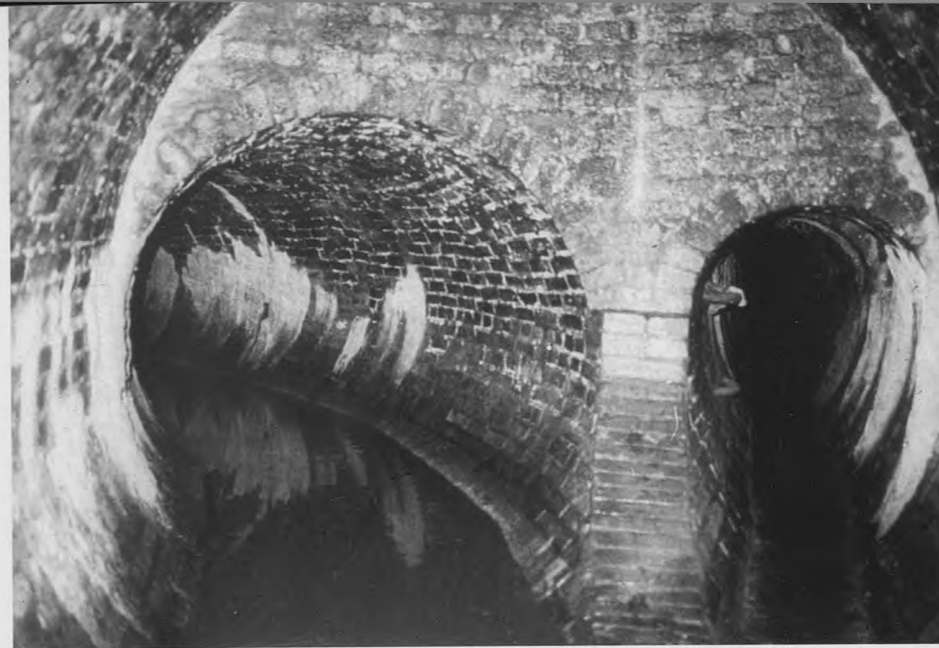
De store kloakker blev især i perioden fra 1860-1890 bygget op af mursten. Et materiale som har vist sin holdbarhed, idet de murede kloakker stadig indgår i kloaksystemet stort set uden vedligeholdelse.

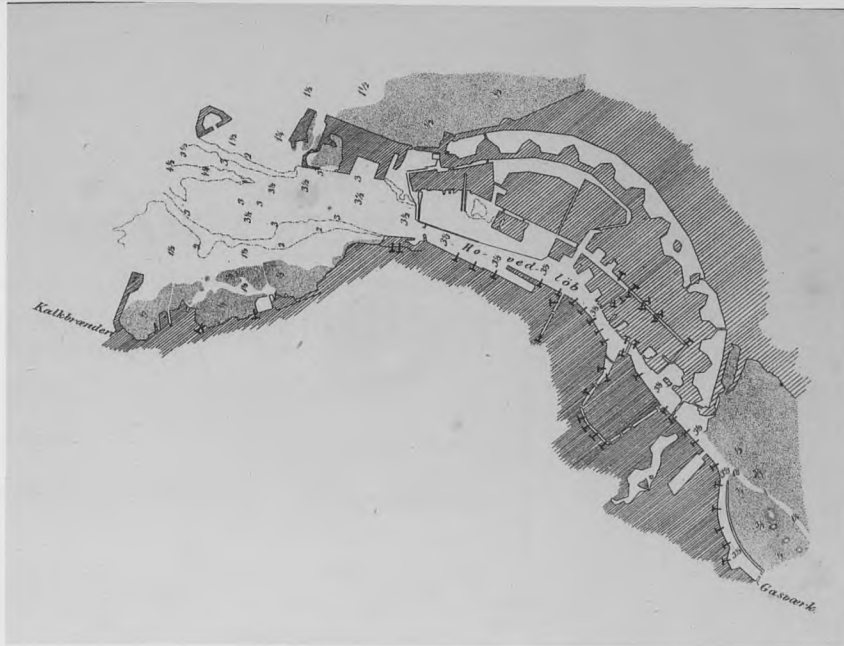
Kloakudløb før 1899.

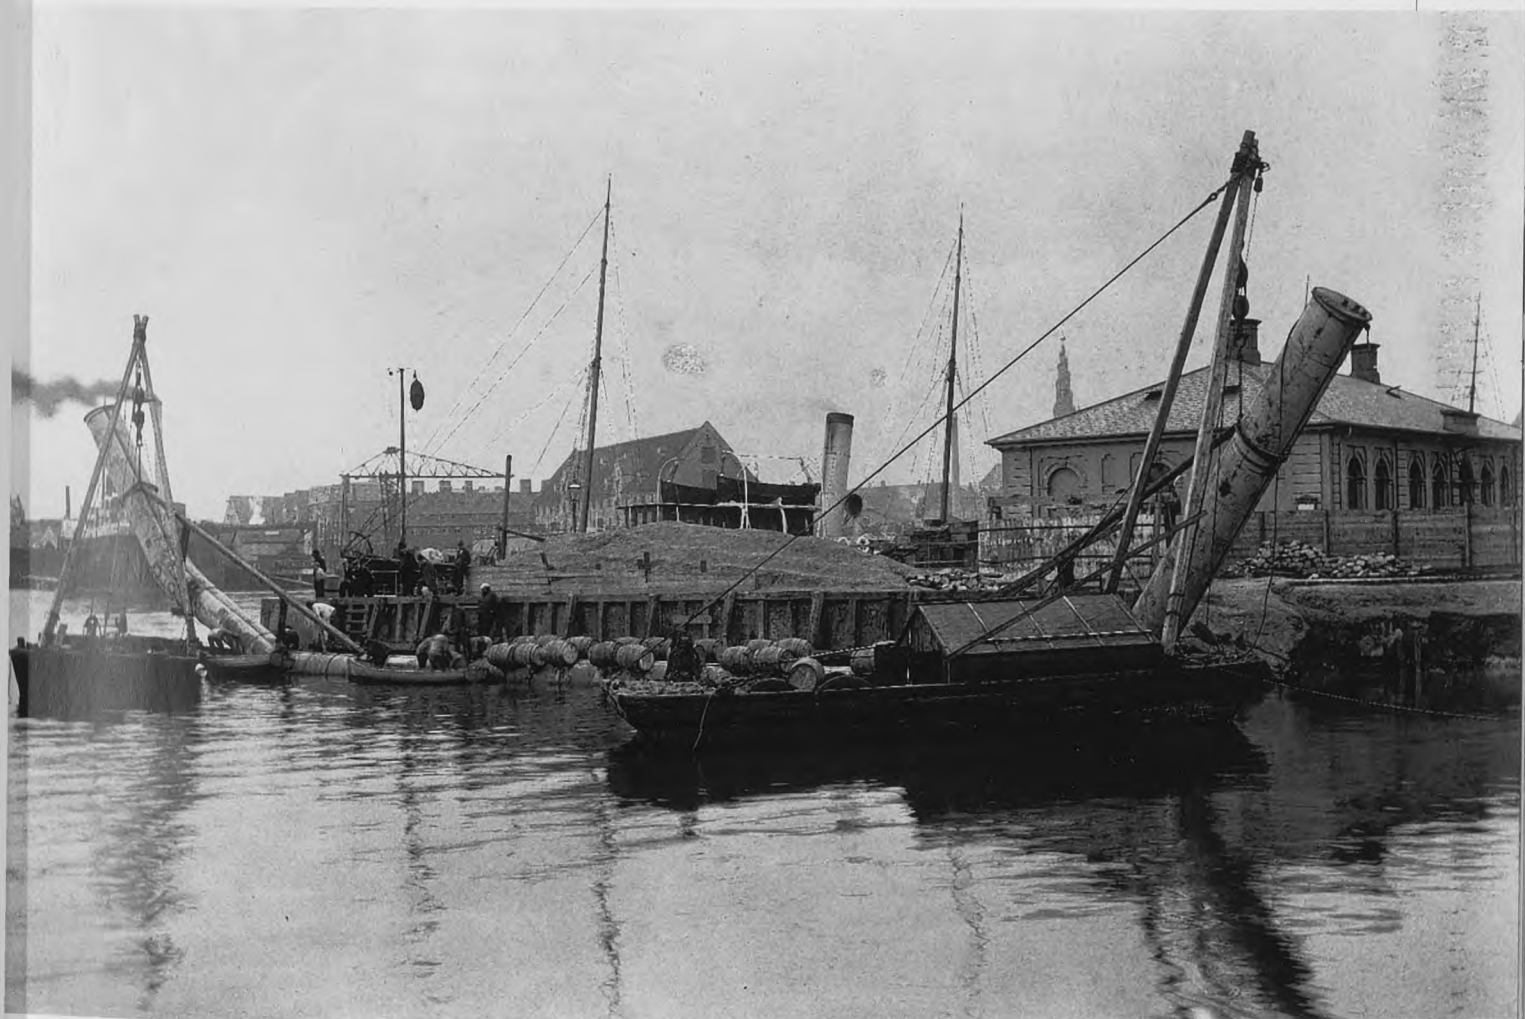
Dykker under Nyhavn.
I indløbsbygværket til højre er der spjæld til opstuvning af vandet, så der med mellemrum kan foretages spuling af dykkerrørene. Omkring 1900.

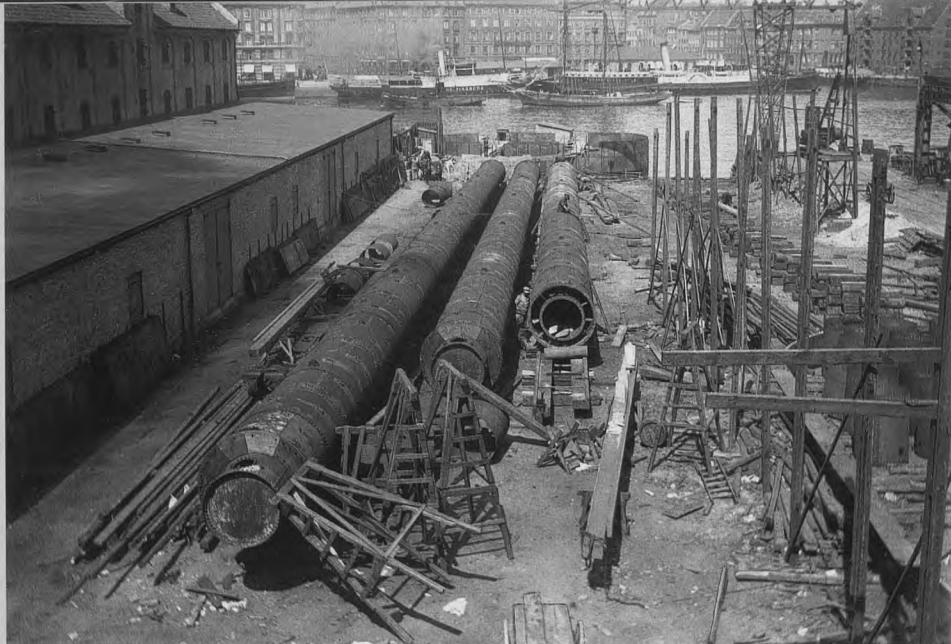
Dykkerrør til dykkeren under Nyhavn er klar til at blive sænket ned på bunden af kanalen. Omkring 1900.

Dykkerrør til dykkeren ved Langebro under konstruktion. Omkring 1900.

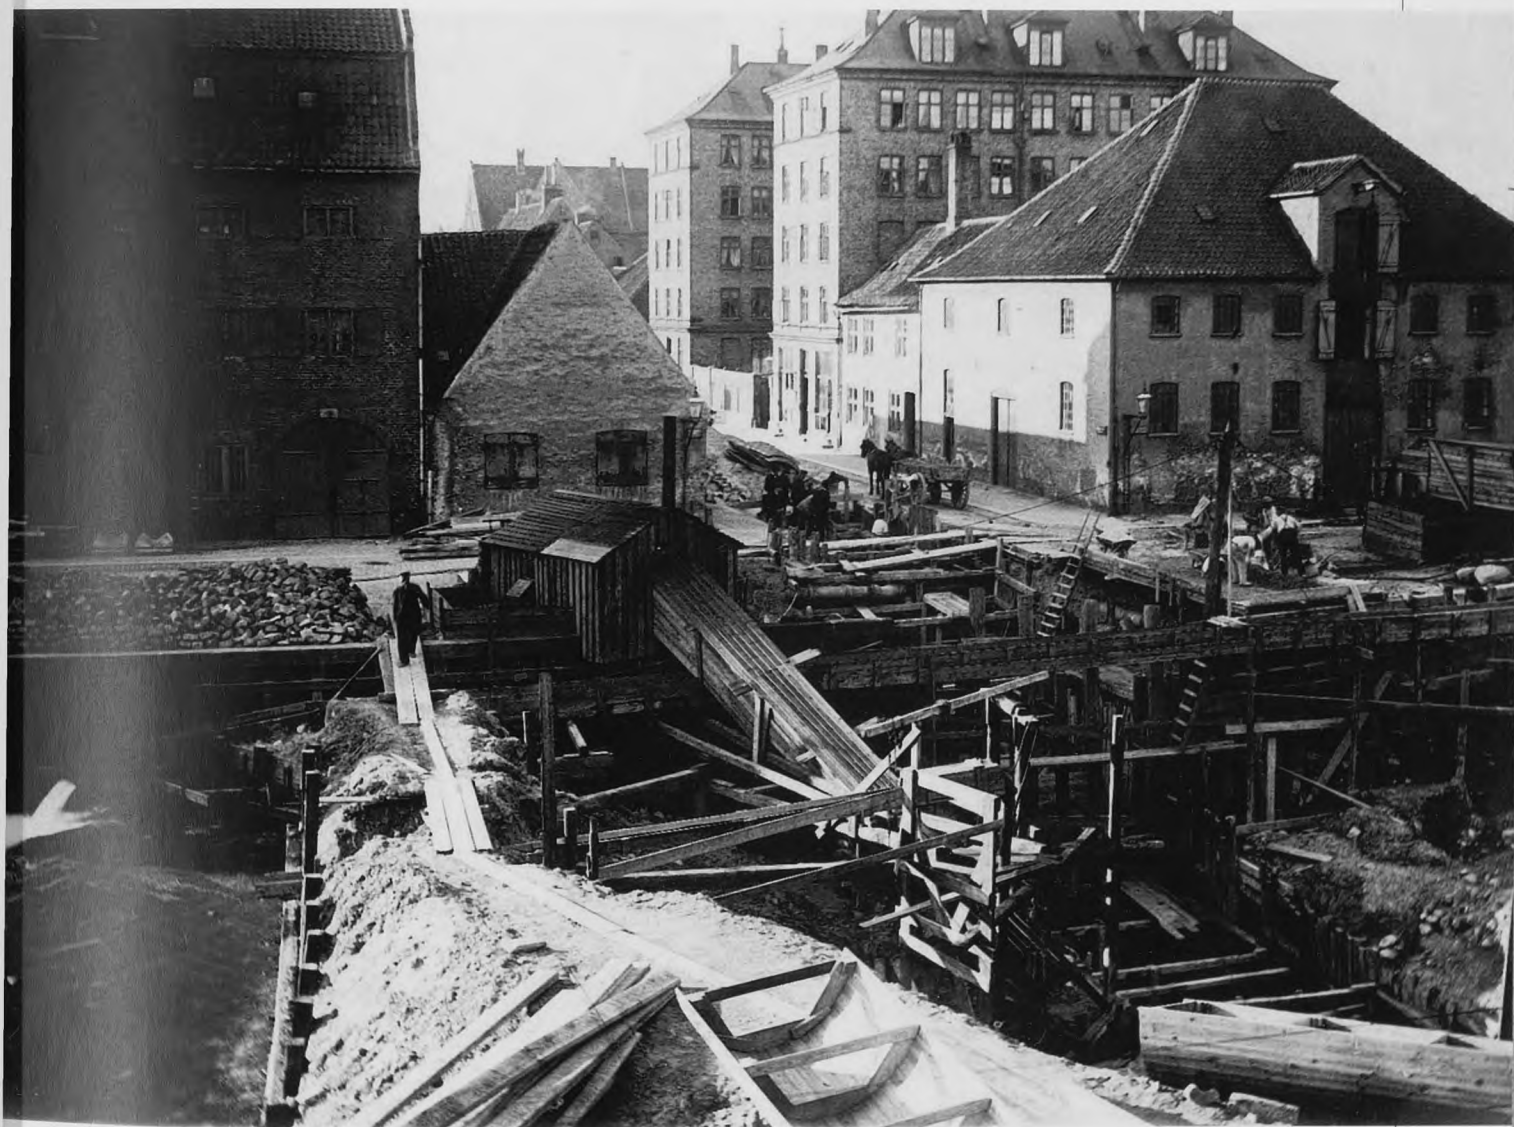
Dykkeren under Christianshavns kanal under udførelse ved Bådsmadsstræde. 1900.

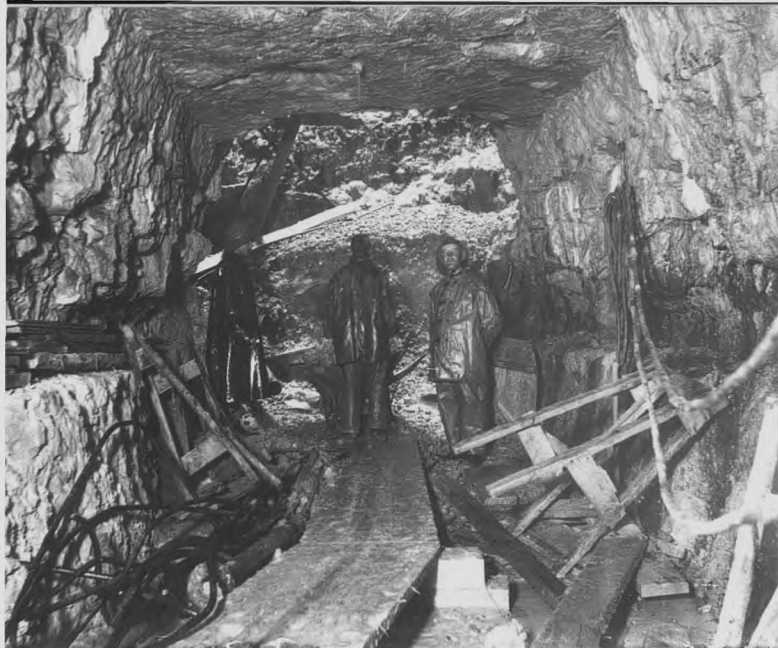
Tunneludgravning under havnen mellem Havnegade og Gl. Dok omkring 1900. Tunnelen skulle bruges til at føre den afskærende spildevandsledning under havnen og blev udgravet parallelt med en eksisterende tunnel, som under stort besvær var blevet udgravet i 1858 til vand og gasledninger.

En anden stor udfordring var nedlæggelsen af dykkerledningerne under havnen, de såkaldte dykkere. Der blev anlagt to dobbeltledninger, en ved Havnegade og en ved Langebro, og der blev anvendt forskellige løsninger. Ved Havnegade lå i forvejen en tunnel, der var udgravet i 1858 til gas- og vandledninger. Denne tunnel ligger i en dybde af ca. 20 meter og blev udgravet i kalken under betydelige besværligheder. Under arbejdet trængte der giftige gasser ind i tunnelen. Det gav midlertidig blindhed hos arbejderne. De måtte derfor hyppigt op, og i mange tilfælde var de uarbejdsdygtige i flere dage. Det blev derfor nødvendigt at arbejde i skiftehold. Man forsøgte med forskellige badesalte at lindre øjnene. Desuden blev der ophængt poser med jern- og kobberblandinger, men intet hjalp. Først da tunnelen var gravet helt igennem, var det muligt at få ventilation i tunnelen. Samtidig skete der en permanent indsvivning af vand i tunnelen, som derfor konstant måtte holdes tør ved hjælp af pumper.

Det blev besluttet at udgrave en ny tunnel parallelt med den gamle tunnel ved Havnegade fra 1858 og forbinde den nye og den eksisterende tunnel med tre tværtunneler. Arbejdet begyndte med de tre tværtunneler, og herfra begyndte så udgravningen ved hjælp af sprængninger fra begge ender. Der blev arbejdet i døgn drift i skiftehold med i alt 22 mand. På 60 døgn var de igennem og havde fået anlagt tunnelen. Også ved dette tunnelarbejde havde arbejderne problemer med de indsvivende gasser. Men på grund af en

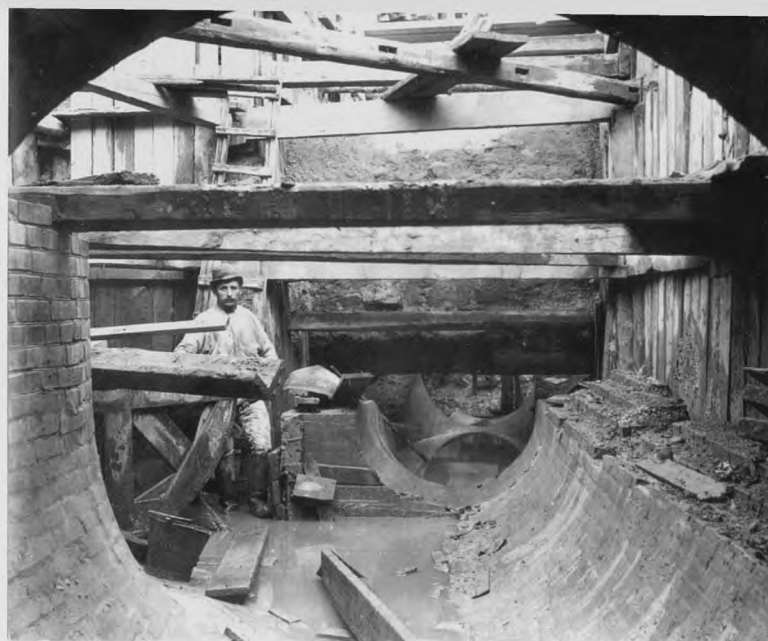
Bygværk på muret ledning
under udførelse. Omkring
1900.

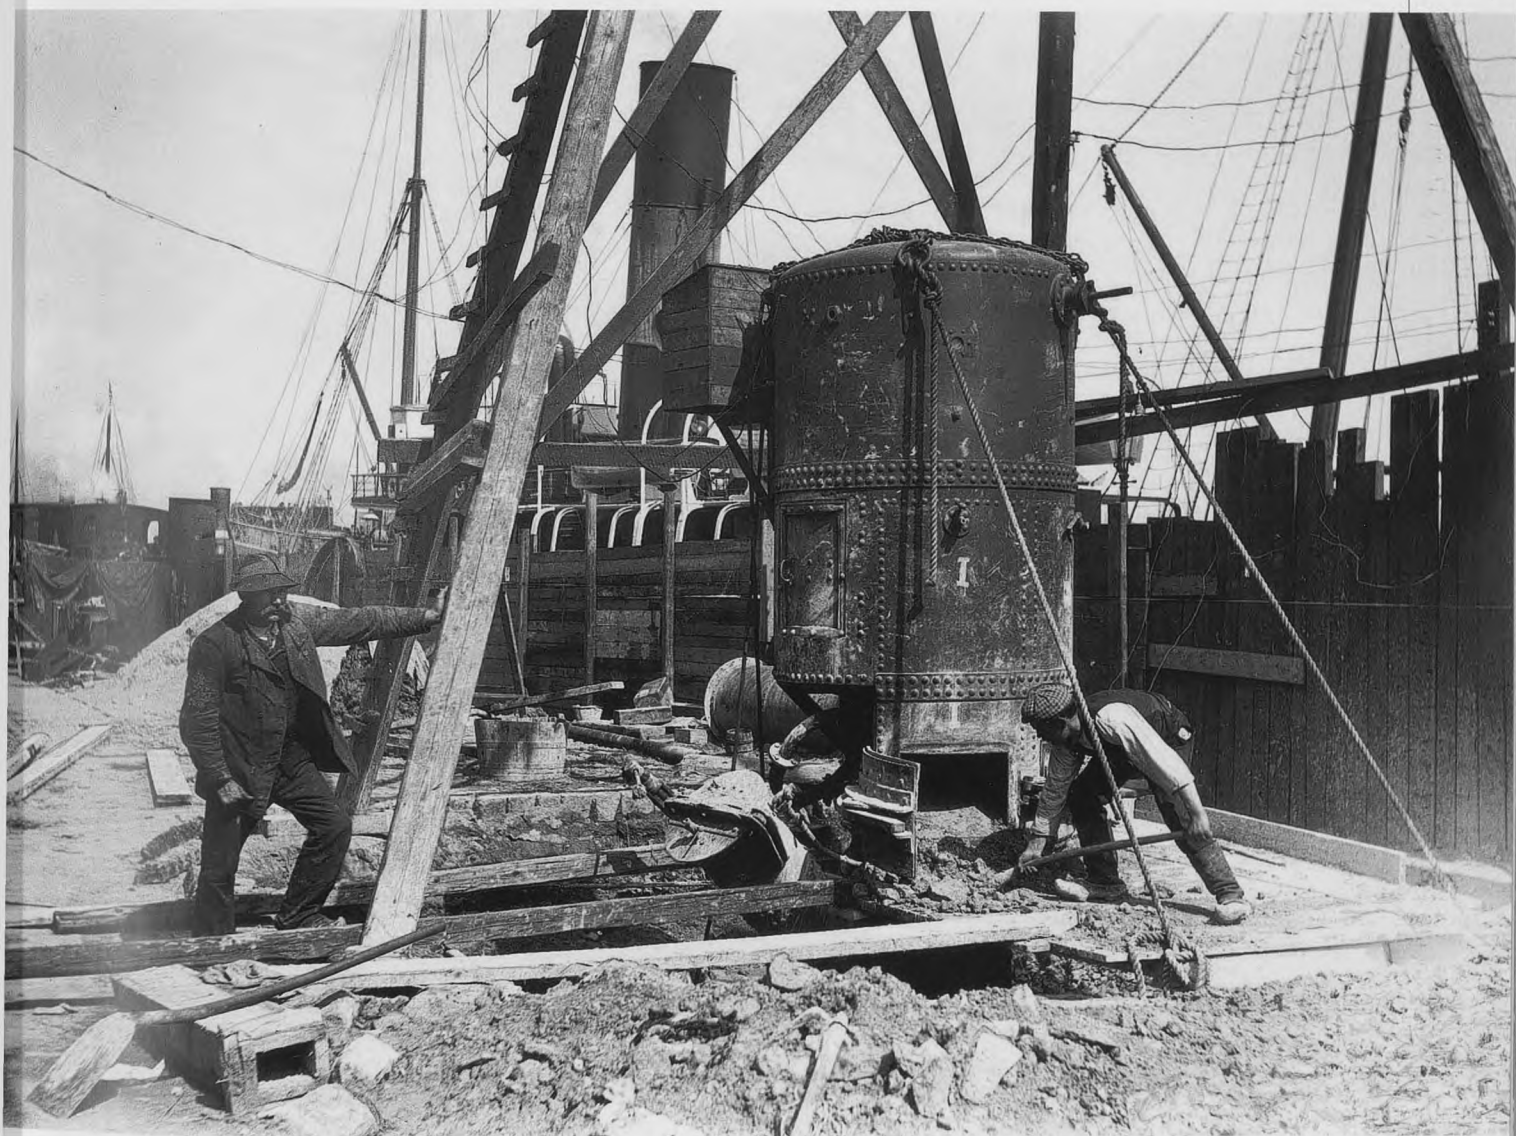
Den nye tunnelbrønd i
Havnegade under udførelse
omkring 1900. Her fyres
under dampkedlen til drift af
pumper og ventilation.

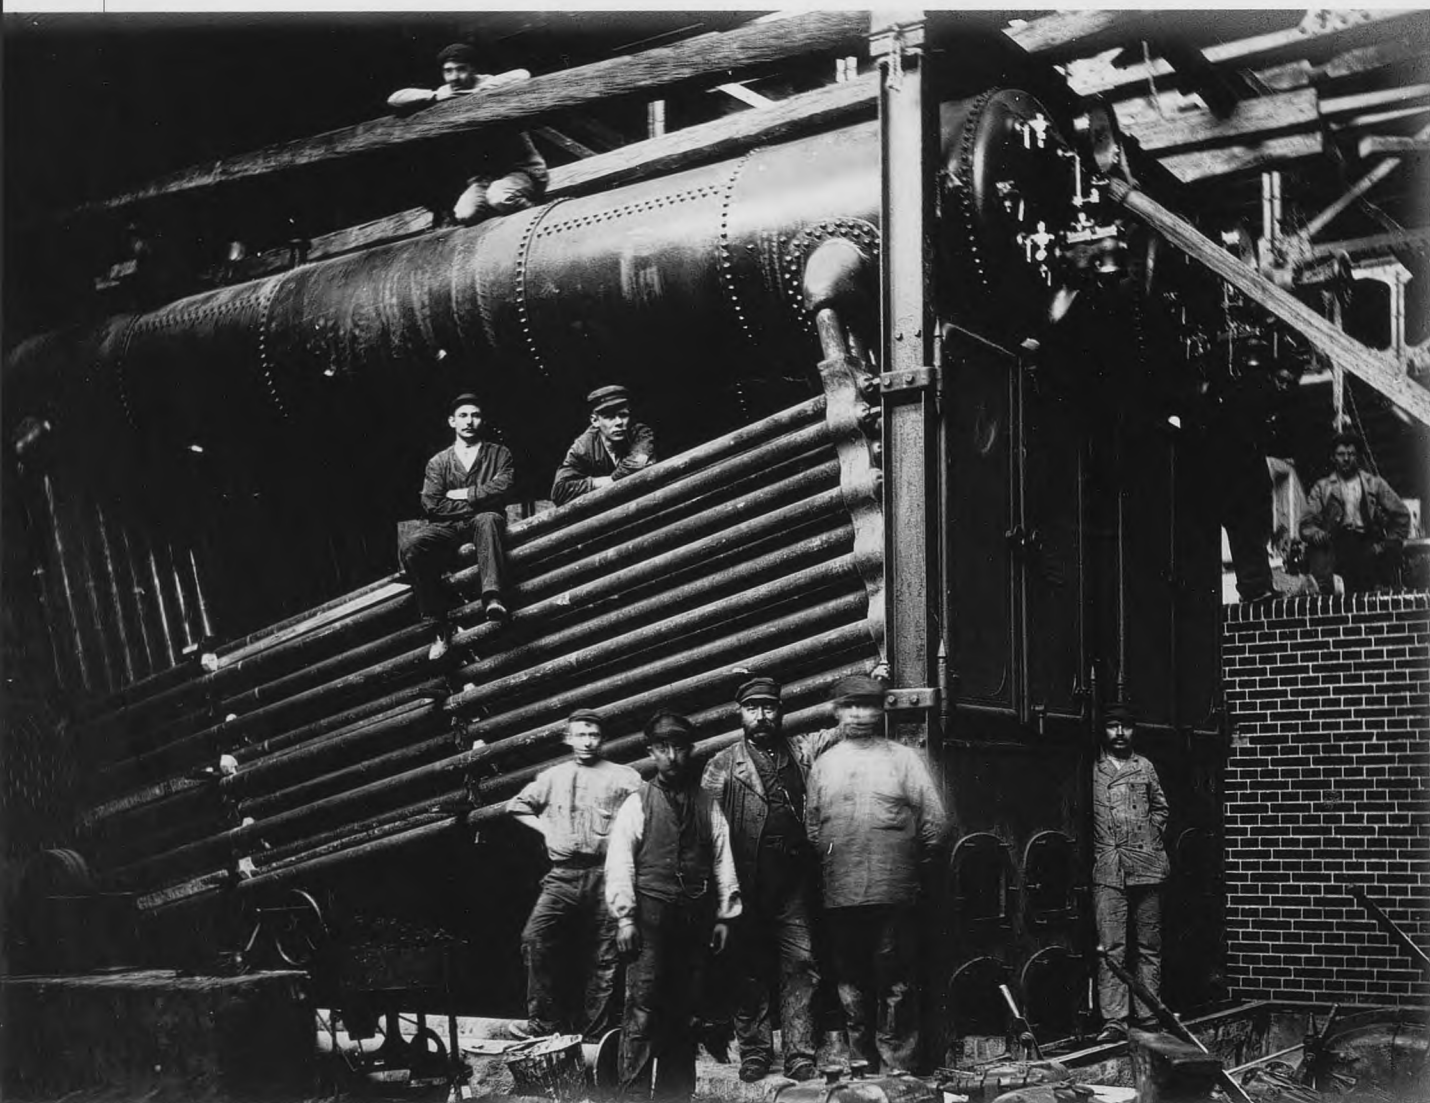
Dampkedlen på Kløvermarksvej Pumpestation.

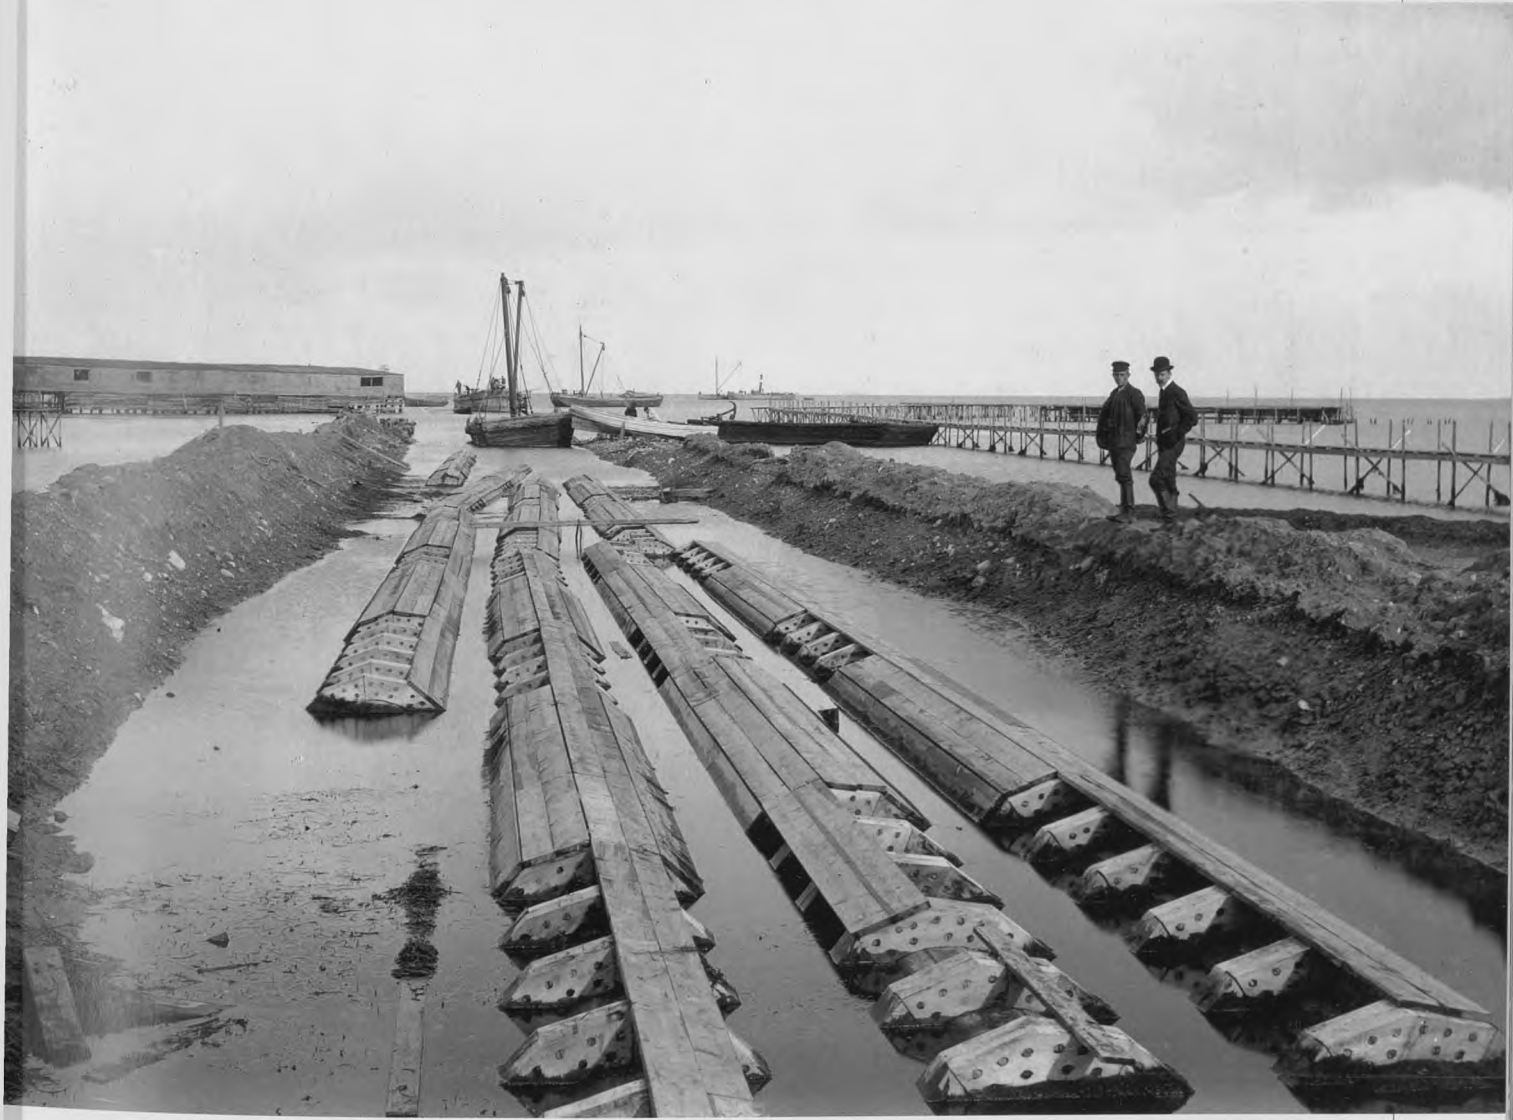
Udløbsledning af træ under konstruktion i Svaneværkbugten. 1906.

kan ruste, var det i første omgang den mest ideelle løsning. Men der opstod alligevel hurtigt utætheder. Plankerne i røret gav sig, når trykket steg inde i kloakrøret. Desuden var de enkelte dele af røret samlet med muffer, der var tætnet med tjære. En løsning som heller ikke viste sig at være langtidsholdbar. Resultatet var derfor, at der ved kraftige udledninger løb så meget spildevand ud gennem utæthederne, at der på vandoverfladen kunne ses en stribe af mindre springvand i hele kloakledningens længde. Derfor blev det hurtigt nødvendigt at få en ny kloakledning.

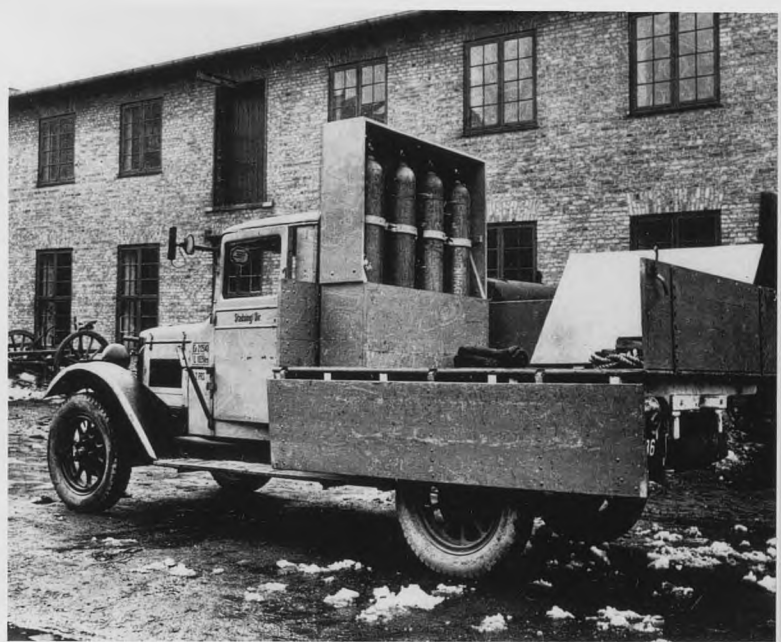
Lastvogn, der kører på kloakgas. Under 2. verdenskrig blev der gjort forsøg med at anvende kloakgas som drivmiddel til biler.

I 1934 byggede man et Emschertankanlæg til udvinning af gassen fra kloakslammet ved Renseanlæg Damhusåen. Forsøg med at udnytte gassen til brændsel på biler var startet i bl.a. Ruhdistriktet i Tyskland i 1933, men på grund af de lave benzinpriser var gassen ikke konkurrencedygtig. Med udbruddet af 2. verdenskrig, besættelsen af Danmark i 1940 og den følgende

mangel på benzin gjorde nu anvendelsen af gas mere rentabel. I 1941 blev anlægget ved Damhusåen derfor udvidet betydeligt. For at kunne udnytte gassen bedre opførte man en gasbeholder, hvorfra gassen blev ført til Valby Gasværk.⁵⁸

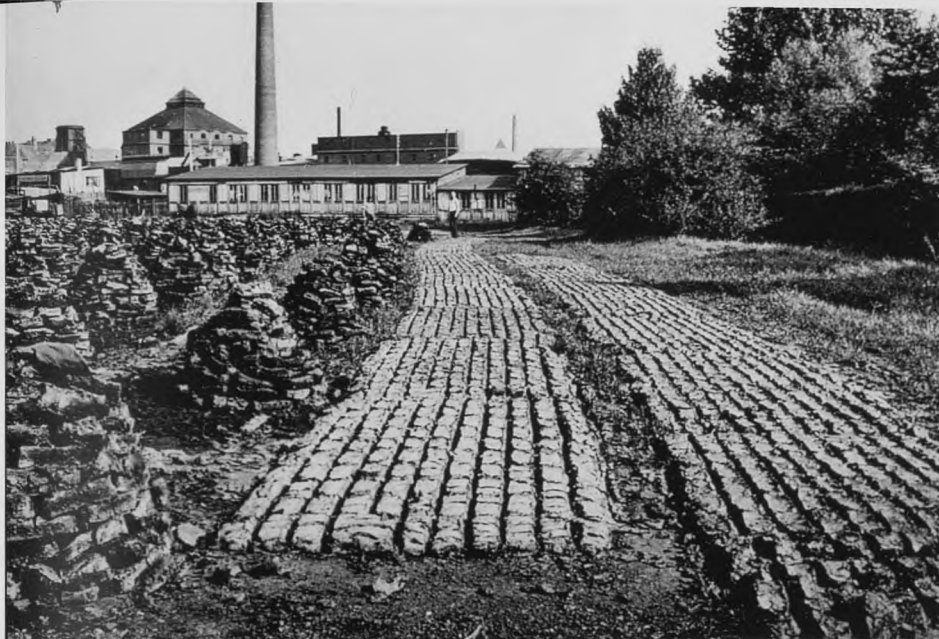
Slamkager lagt ud til tørring. Efter tørring kunne de stables og var lettere at transportere.

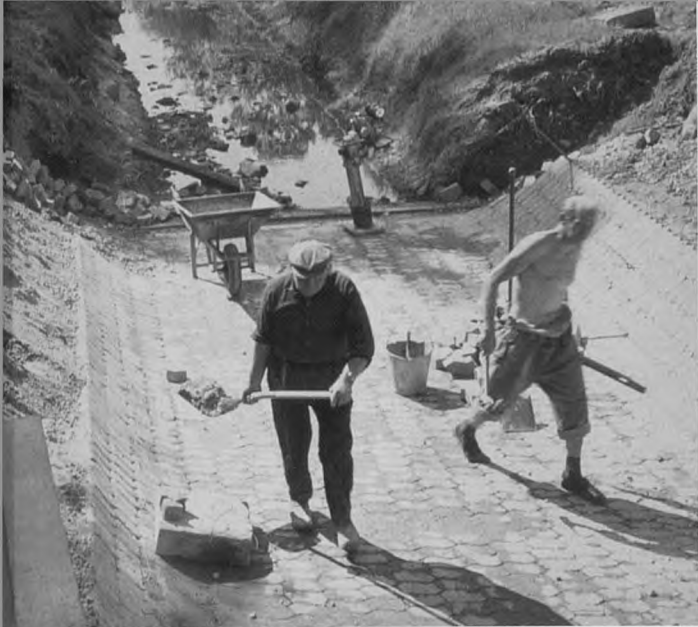
Udbygningen af Vestegnen frem til 1950'erne betød mere spildevand og regnafstrømning. Dette betød, at Harrestrup å blev rettet ud og fik flisebund for at øge dens vandføringskapacitet.

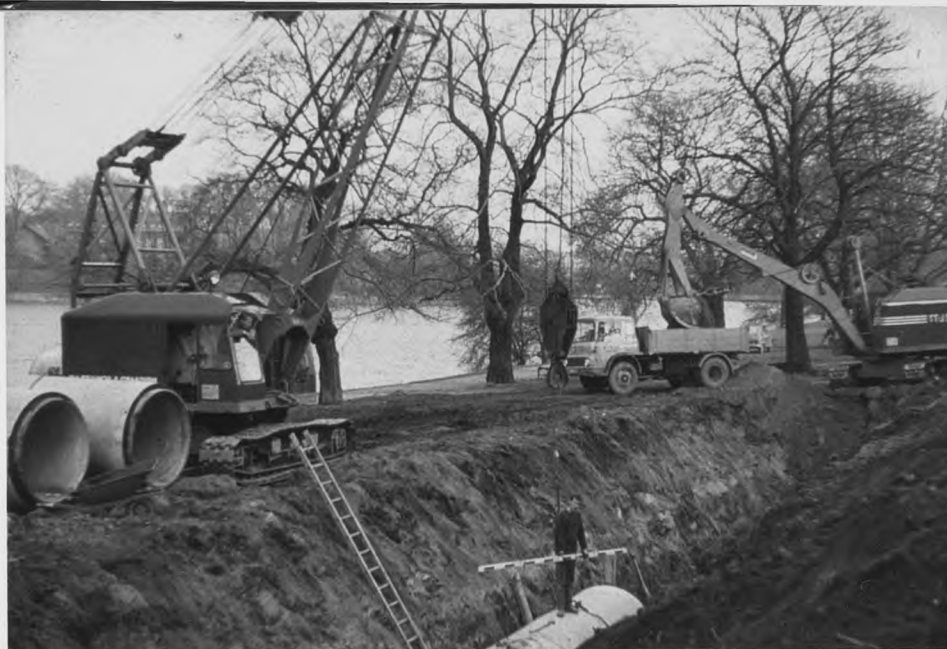
Den nye udløbsledning fra Renseanlæg Damhusåen er her under udførelse ved Stadsgraven. Omkring 1970.

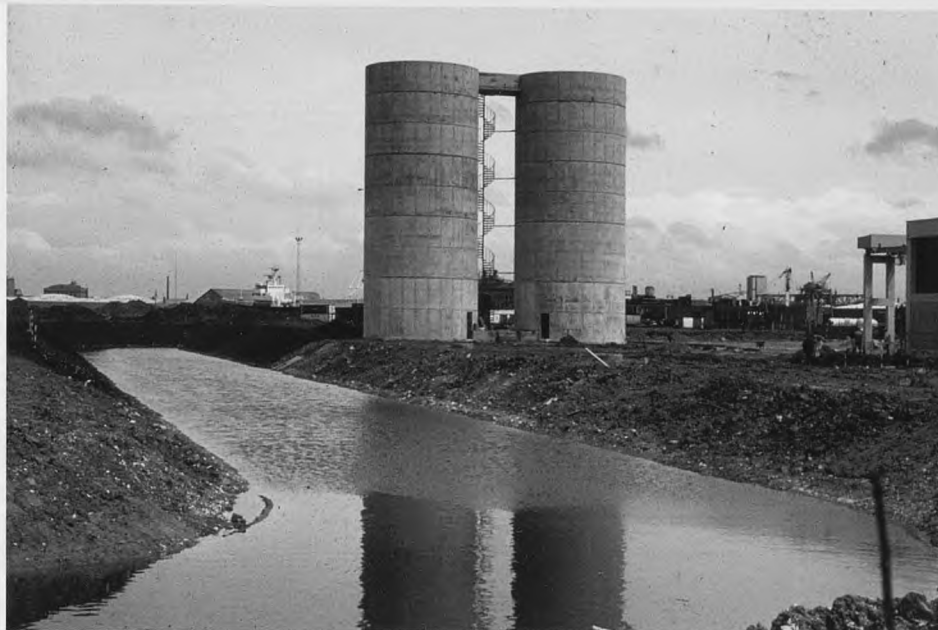
Tryktårne på udløbsledningerne fra renselanlæg Damhusåen. På Sjællandsbroens pumpestation blev spildevandet pumpet op i to over 20 m høje tryktårne. Tryktårnene skulle dels sikre, at eventuel luft i vandet blev frigjort og dels sørge for at udligne pludselige trykvariationer ved ændringer i pumpeydelsen. Omkring 1970.

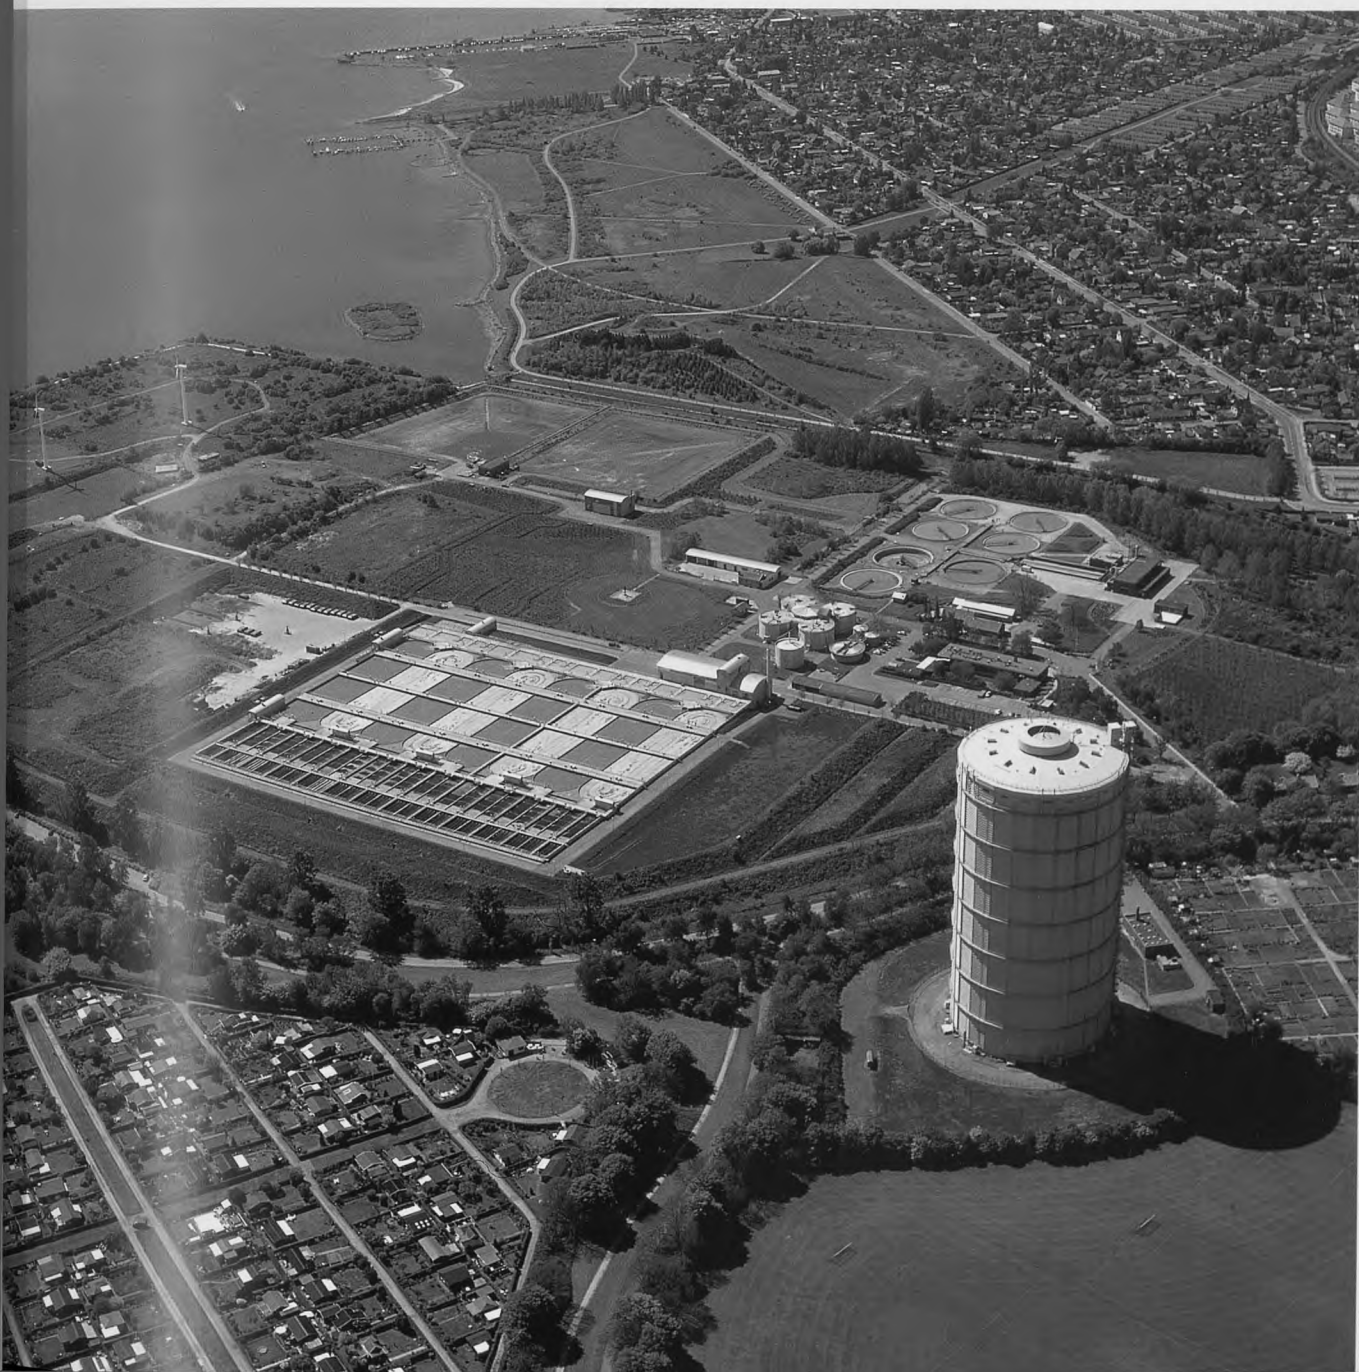
Renseanlæg Damhusåen.
De syv runde tanke til højre
i billedet er bundfældnings-
tanke til mekanisk rensning af
spildevandet.

Samtidig blev anlægget på Renseanlæg Damhusåen udvidet med fire bundfældningstanke, et sandfang og et riste-anlæg med automatisk rensende riste.⁶⁹
