Fra stinkende rendestene til computerstyrede kloakker

Københavns kloakker gennem 150 år

Udgivet i anledning af Københavns Energis 150 års
jubilæum i 2007

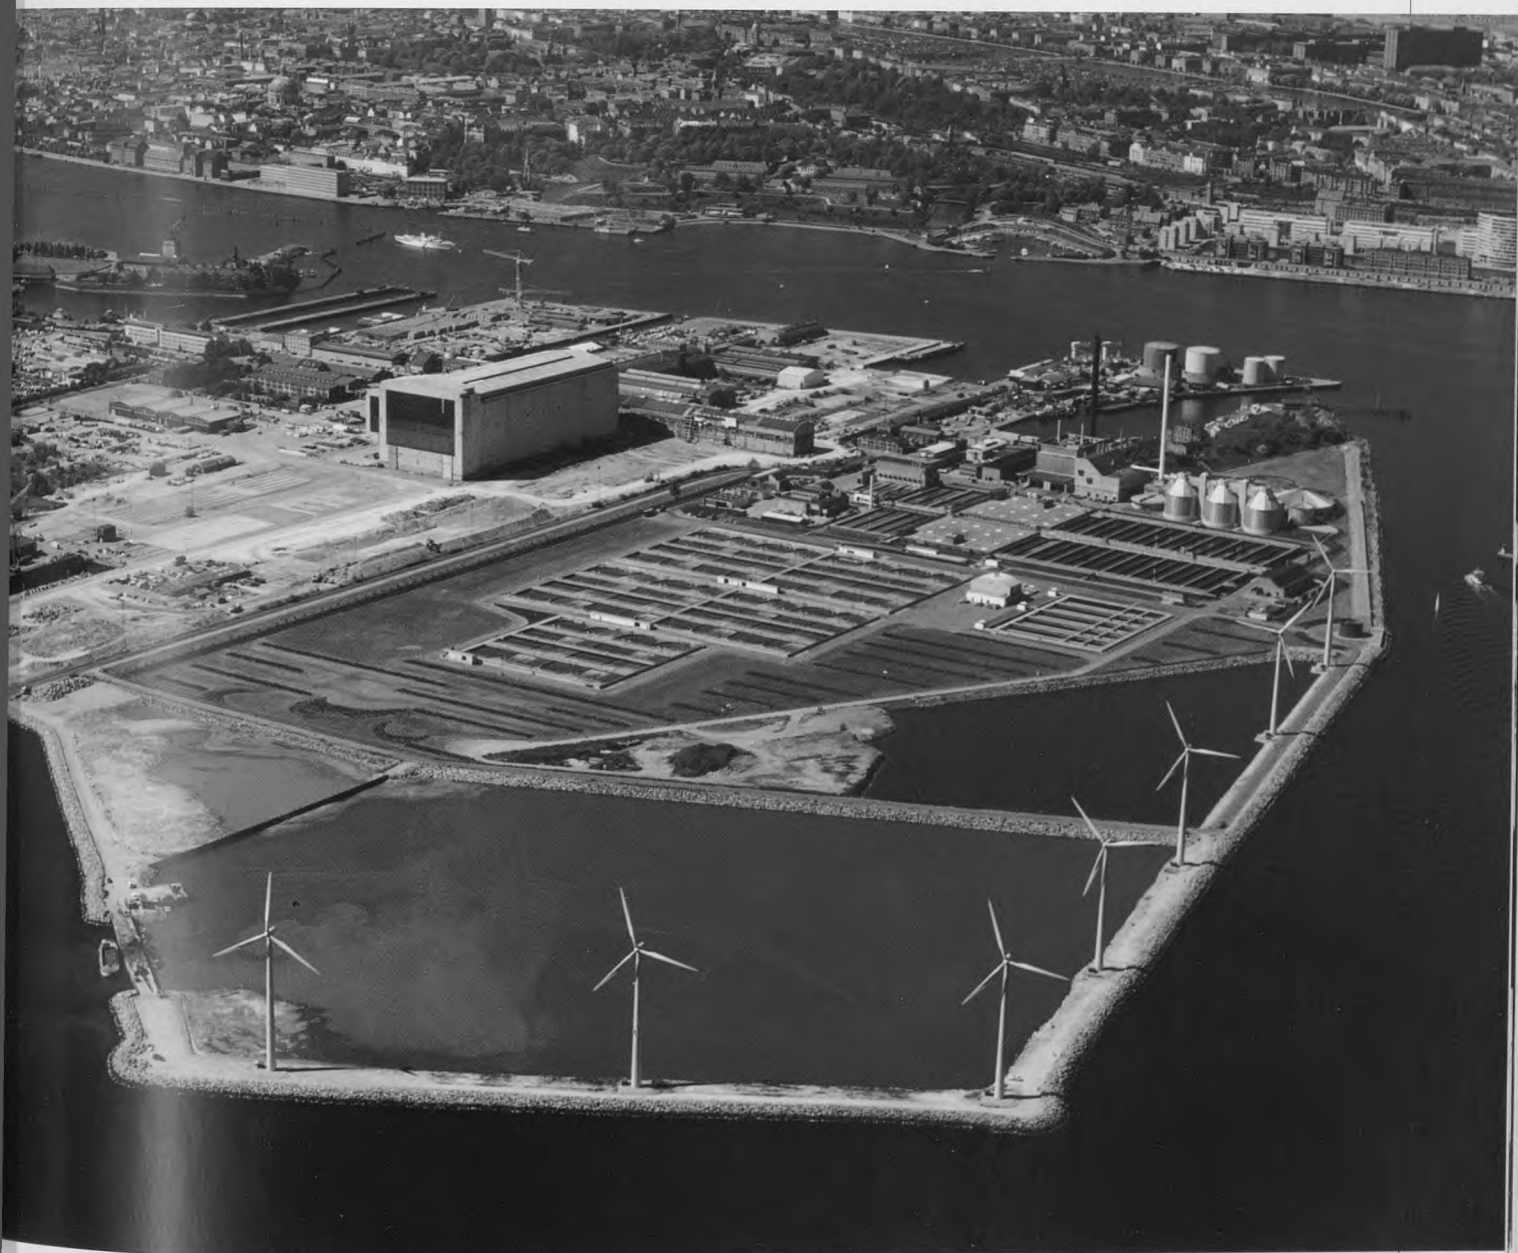
Renseanlæg Lynetten efter udvidelsen til næringssaltfjernelse. Foruden renselanlægget giver det inddæmmede areal også plads til askedepot (den inderste delvis opfyldte trekant) samt depot til opgravet havneslam (de to nederste felter).

Alle renseprocesserne bliver styret af et dataanlæg med programmering, der er skræddersyet til opgaverne. Alle informationer samles i kontrolrummet. Herfra overvåges foruden Lynetten hele kloaksystemet med et halvt hundrede pumpestationer, fordelt på fire distrikter med hver deres hovedpumpestation.

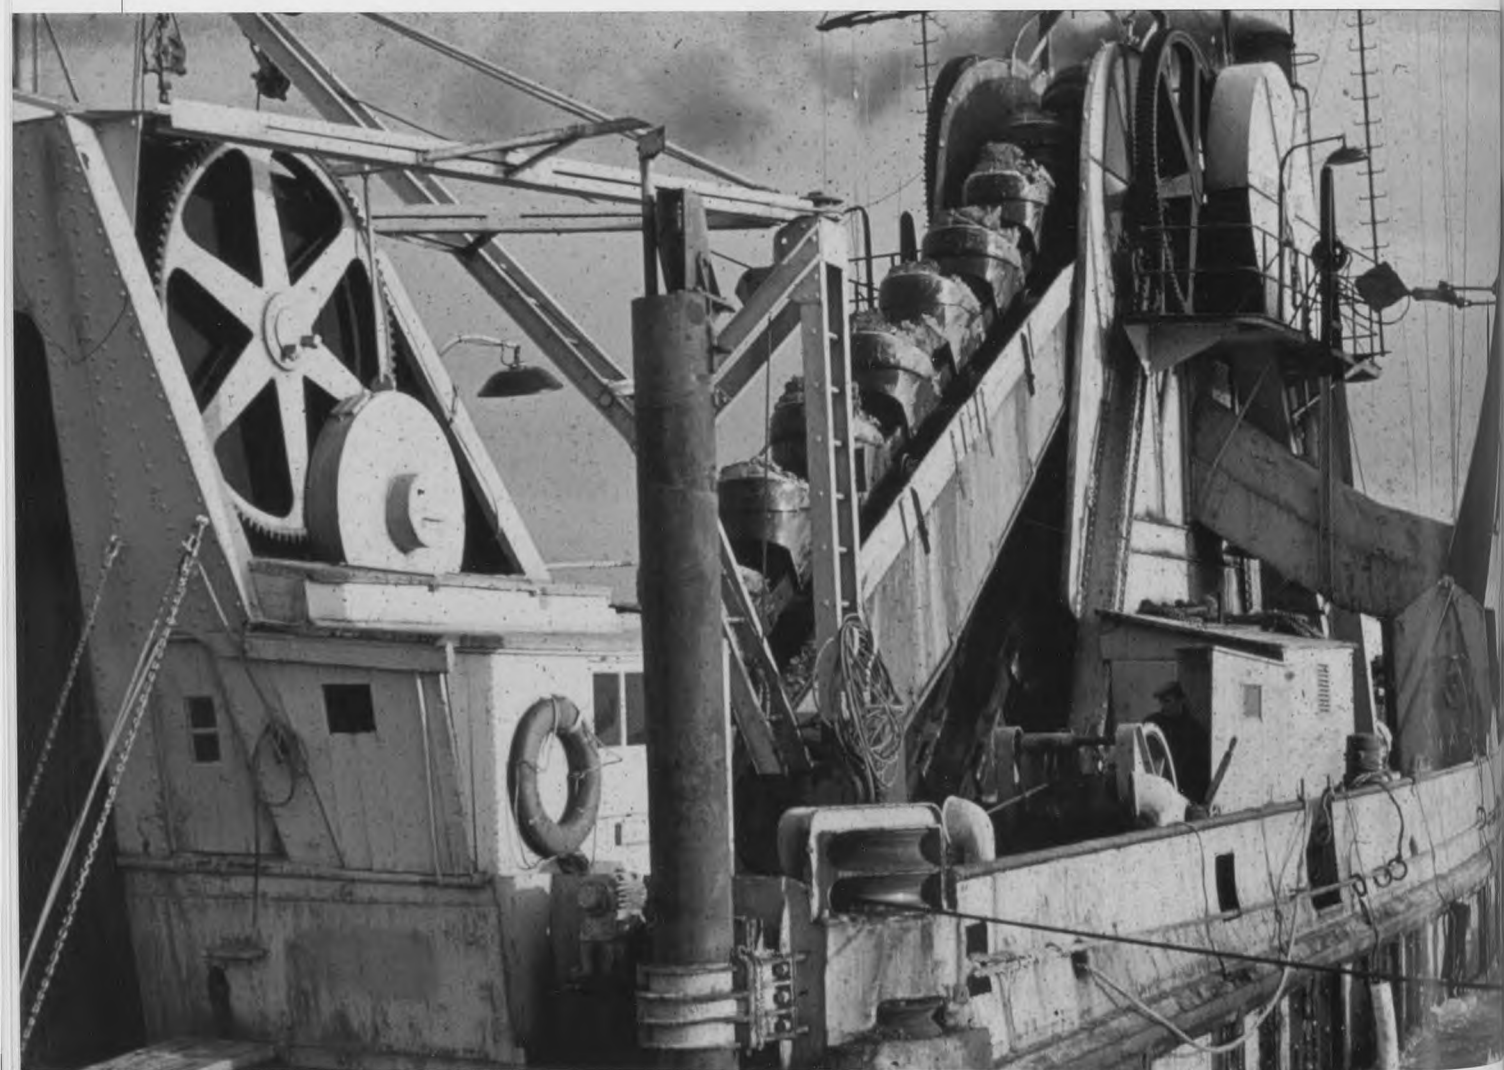
Gravemaskine til udgravning under vand. Anvendt ved anlæg af udløbsledningen fra Renseanlæg Lynetten, 1975.

Udløbsledningerne fra Lynetten ud til ydersiden af Kongedybet blev etableret i perioden fra 1977 til 1979. Der er tale om en strækning på ca. 1.500 m fra Lynettens anlæg og ud til Kongedybet, hvor de udmunder på 8,6 m vanddybde. Undervejs passerer ledningerne en sejlrønde på op til 14 meters dybde, hvilket betød at ledningerne skulle lægges i en rende

ca. 17 m under vandoverfladen. Der blev nedlagt to parallelle ledninger, som blev gravet ned af det svenske firma Lundquist & Sønner Muddrings A/B. Til arbejdet blev der blandt andet benyttet en hydraulisk gravemaskine, som kunne grave ned til 20,5 meters dybde. På en del af strækningen skulle man arbejde sig gennem kalken, hvor man måtte sprænge sig frem.

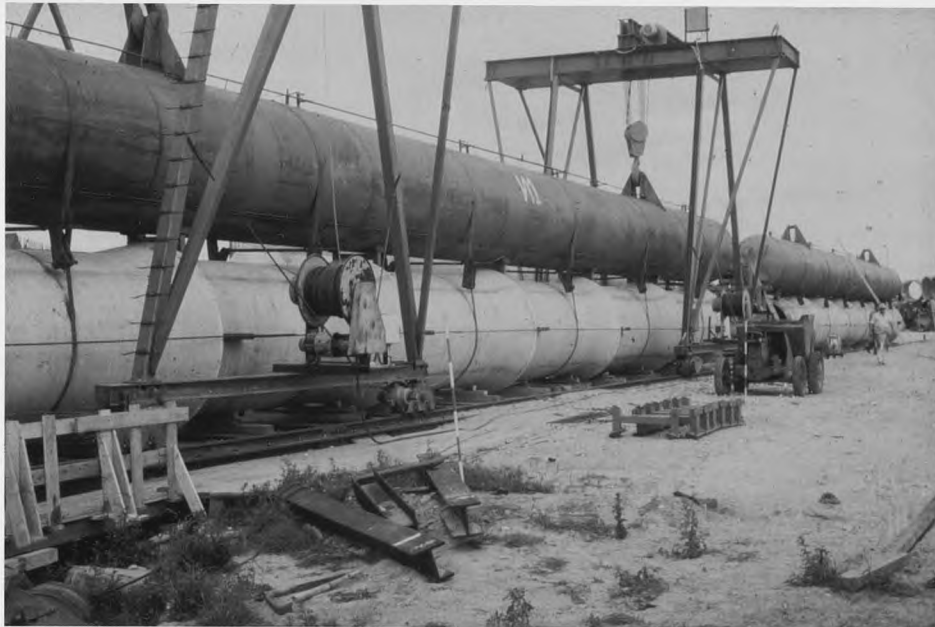
Trimtanke og diffusorer til udløbsledning fra Renseanlæg Lynetten. I den yderste strækning af udløbsledningerne er der lavet huller – diffusorer – for at sikre en god spredning af det rensede spildevand. Rørene blev samlet på land og sejlet ud båret oppe af stålranke – trimtanke – som på bestemmelsesstedet kunne fyldes med vand, så ledningen kunne sænkes ned på havbunden.

nye udløbsledning ligger på 9 meter dybt vand og er forsynet med en række huller i spidsen – diffusorer – som sørger for, at det udledte vand bliver spredt mest muligt, og hurtigt ført bort. Ved løbende dykkerundersøgelser omkring udløbet blev det konstateret, at der nu skete en vækst af blåmuslinger på havbunden. Et positivt tegn på renseanlæggets effektivitet.⁸³

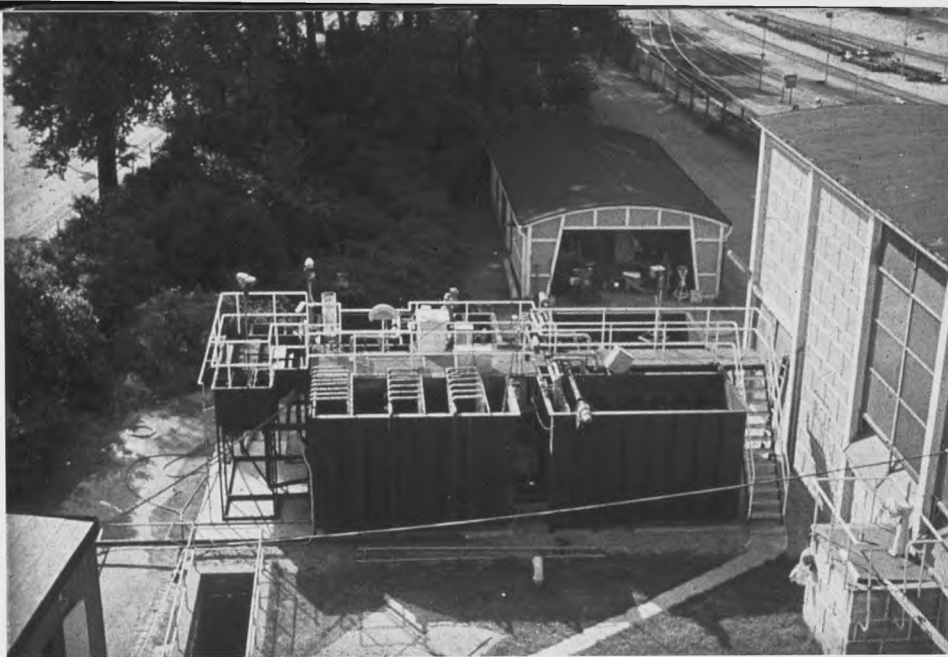
Forsøgsanlæg til rensning med ren ilt. Opstillet på Strandvængets pumpestation. 1973.

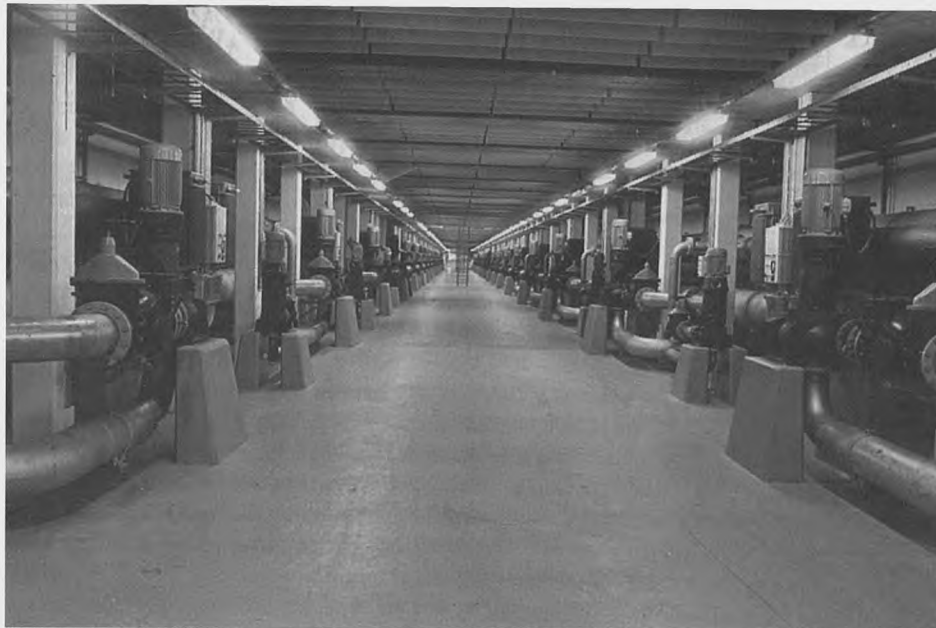
Slampumper på Renseanlæg Lynetten. 1980.

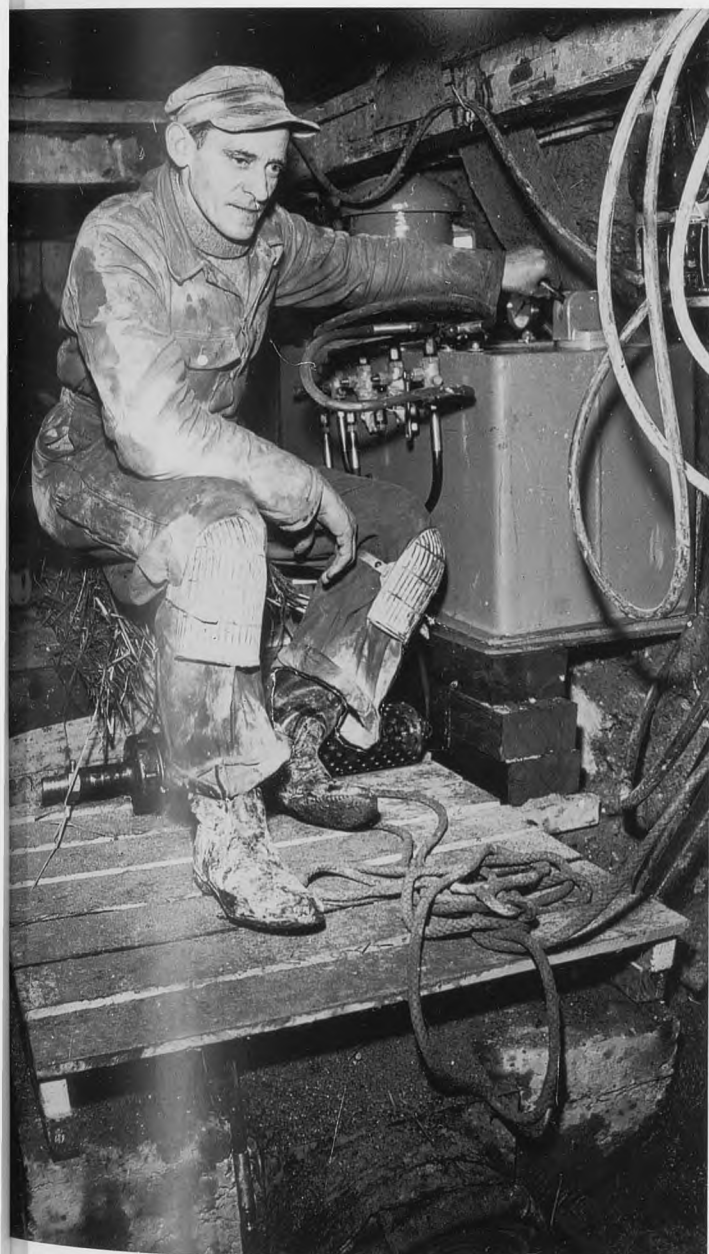
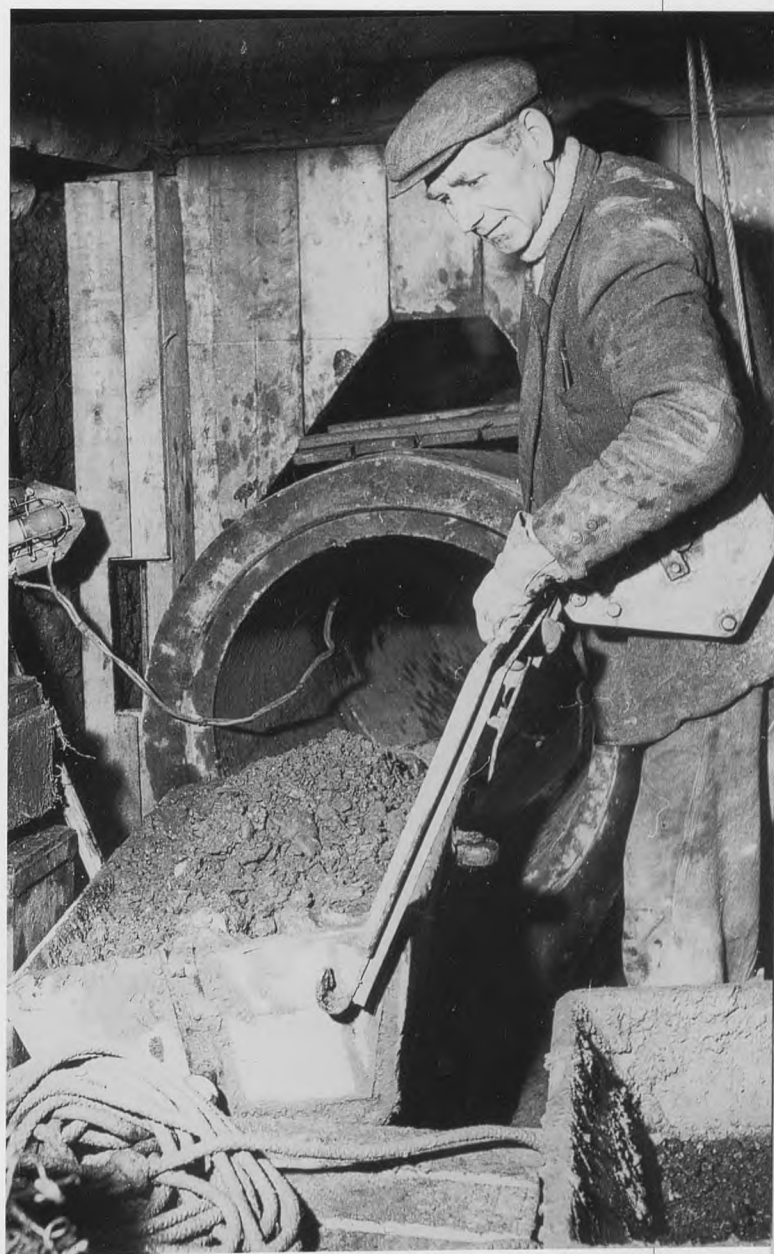
Tv.: For at presse tunne-
leringsskjoldet frem blev der
anvendt kraftig hydraulik.
Omkring 1955.

Th.: Den bortgravede jord
blev fjernet på små vogne,
der kunne køre i den ny-
anlagte ledning. Omkring
1955.

Siden 1920'erne havde man fået udført kloakarbejdet som beskæftigelsesarbejde for at holde udgifterne nede. Det gik ikke længere. Brugen af arbejdsløse betød en hyppig udskiftning af arbejdere, og da der her skulle benyttes en række forskellige maskiner, som krævede en del oplæring, valgte man at have fastansatte folk. De mange begyndervanskeligheder blev også overvundet. Da man var omkring halvvejs på strækningen, var de indarbejdede rutiner med til, at den sidste del forløb meget planmæssigt. Der blev indført toholdsskift, og i gennemsnit blev der arbejdet 2 meter frem pr. dag. Anlægsarbejdet startede den 1. november 1954 og var afsluttet den 1. september 1956.

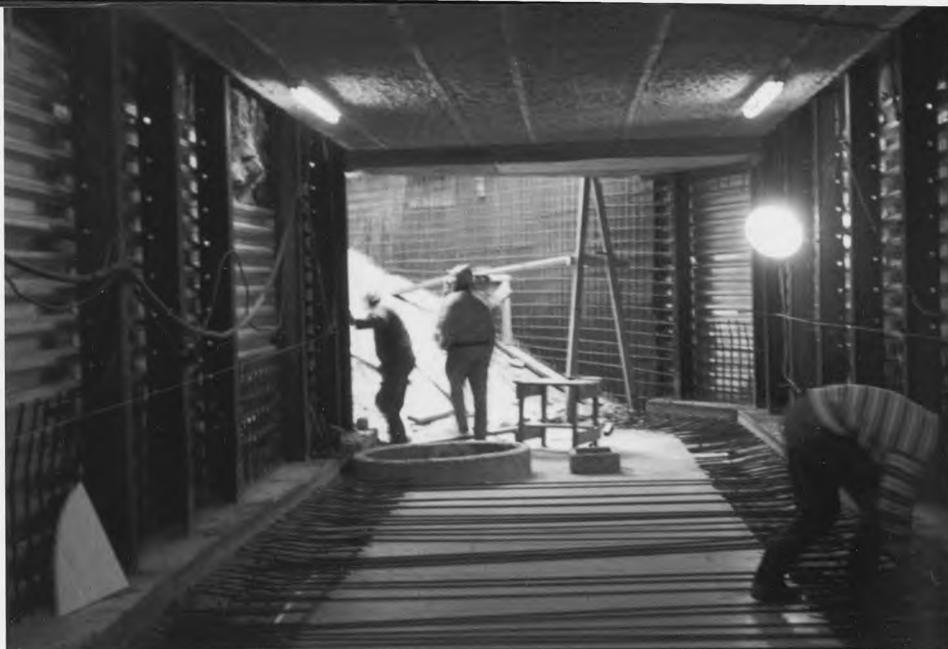
Fodgængertunnel ved Jagtvej udført af afløbsafdelingen. Afløbsafdelingens ekspertise i tunnelbyggeri blev også udnyttet i forbindelse med udbygningen af vejnettet. Omkring 1970.

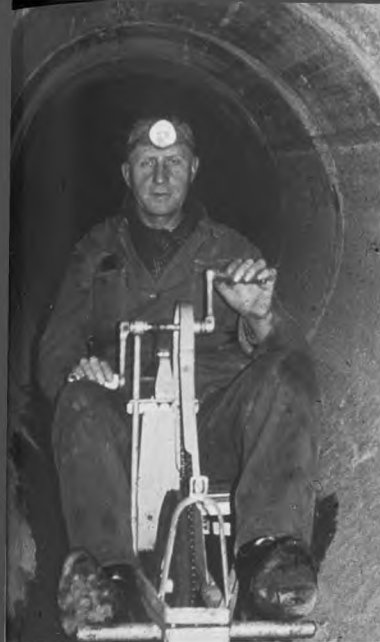
Kloakinspektion på cykel.
Denne specielle cykel blev konstrueret af tilsynsførende ingeniør Lunn. Cyklen er konstrueret med fire hjul, hvor de to bageste skrå hjul gør det muligt at holde balancen på turen gennem kloakledningen. Omkring 1950.

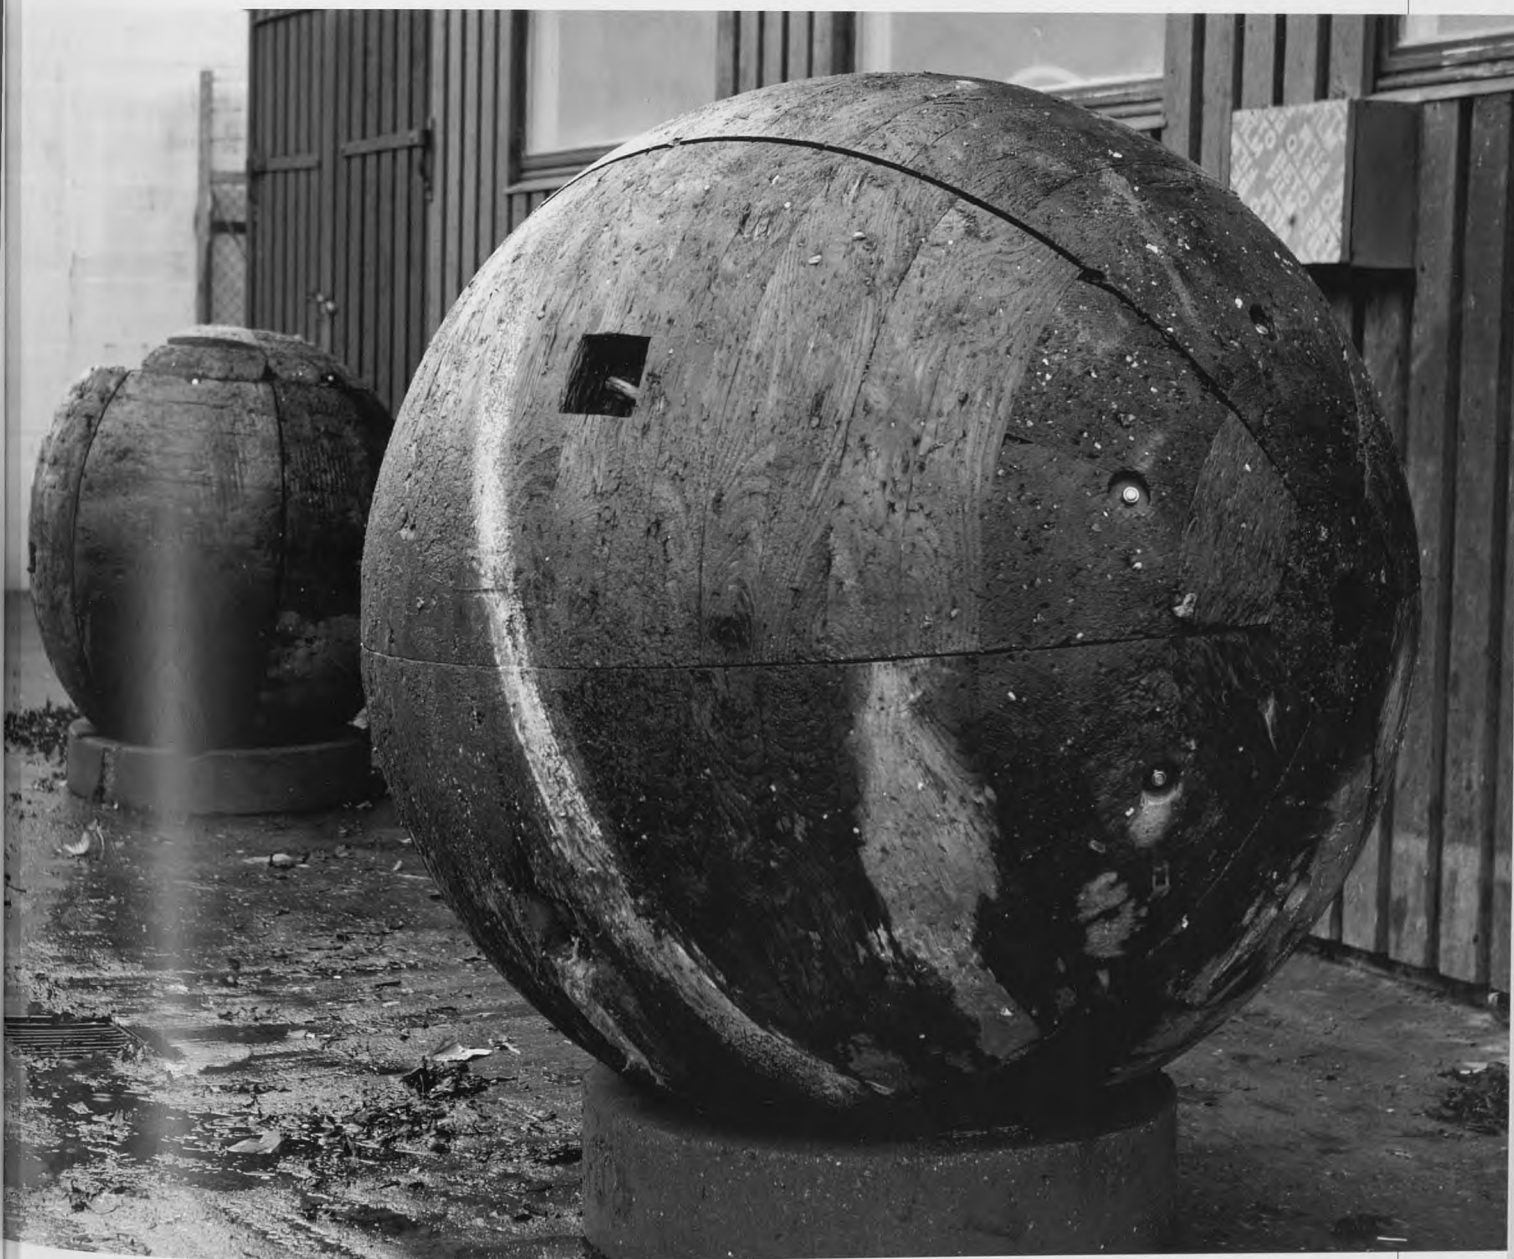
Rensekuglerne blev samlet nede i kloakken. De var af træ og kunne flyde oven på vandet. De afspærrede en del af ledningstværsnittet, så vandet fik en større hastighed og dermed en bedre skyllevne. De har været anvendt i kloaksystemet indtil for få år siden.

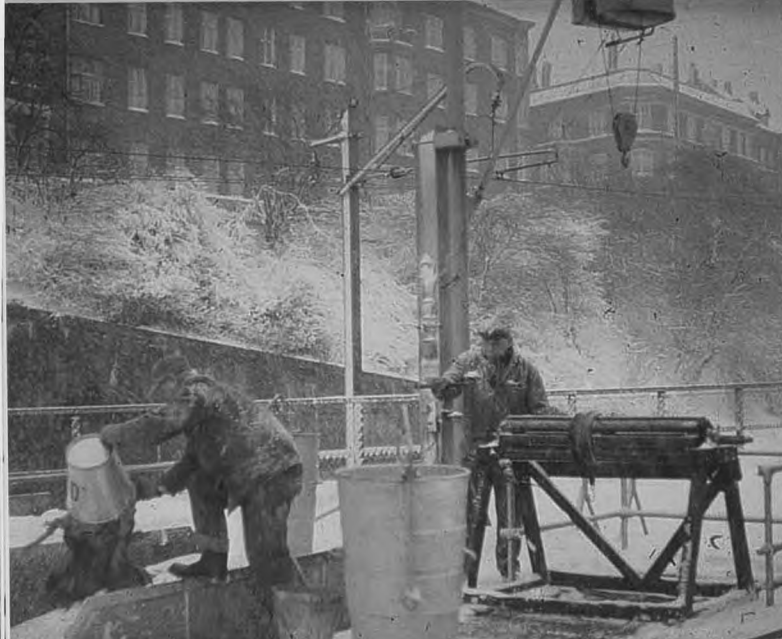
Oprensning af kloak med spandetræk ved Ingerslevsgades pumpestation i snevejr. Metoden var skånsom mod kloakkerne, men tidskrævende. Den blev anvendt helt op til 1980'erne. I dag er den afløst af højtryksspuling.

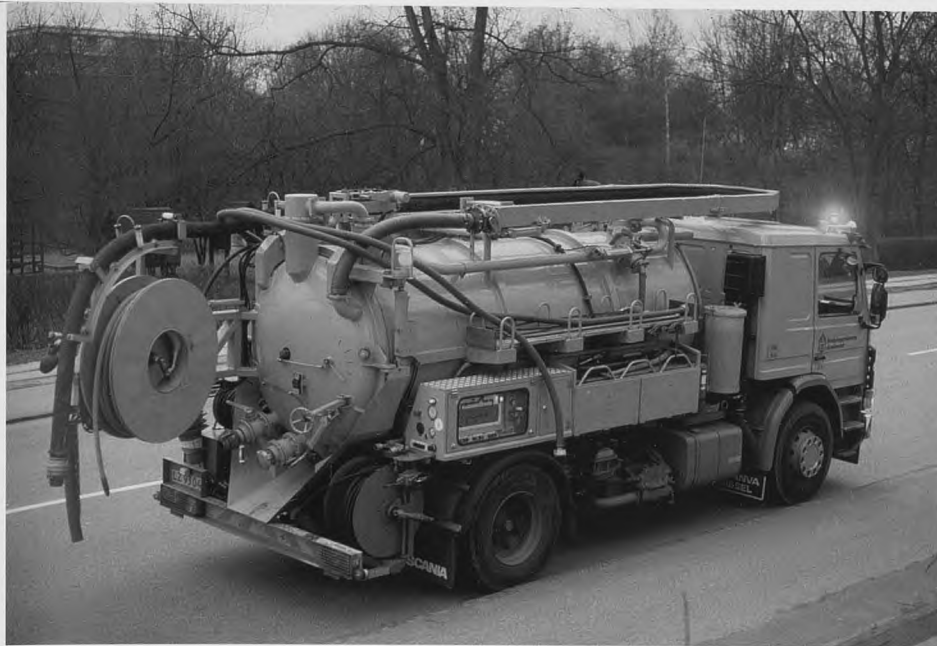
Spulevogn til højtryksspuling.

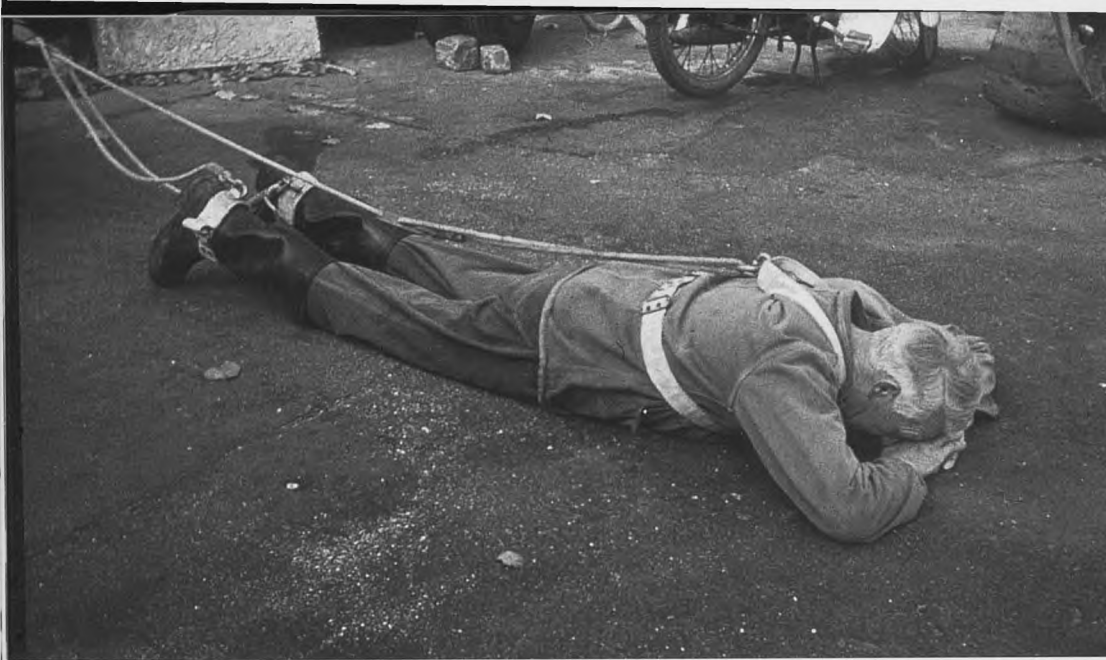
Ved inspektion af mindre ledninger iføres kloakarbejderen remme, så han med reb kan trækkes ud af kloakken. Omkring 1960.

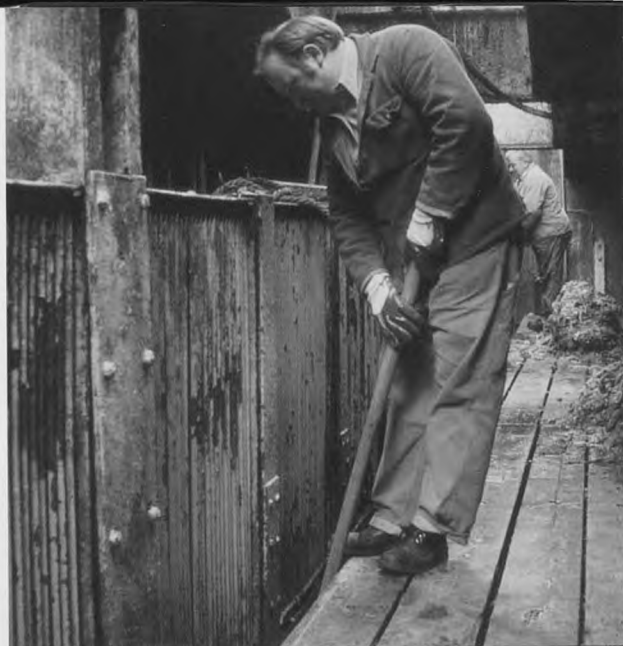
Ingerslevsgade pumpestation. Ristene renses manuelt. I løbet af 1970'erne kom der nye pumpetyper, som ikke så let stoppede til, og mange riste kunne derefter undværes. Billedet er formentlig fra omkring 1960.

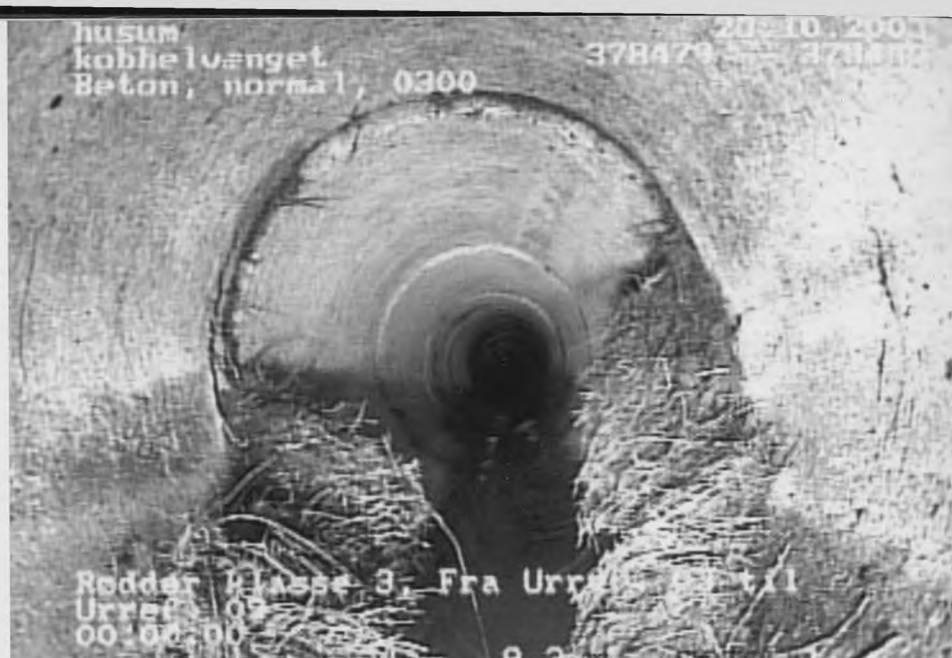
TV inspektion af kloakledning. Billedet viser, at ledningen er stærkt inficeret af træerødder.

For at forebygge at disse brud forårsager skader på kørebanen, er det nødvendigt at foretage inspektion af kloakledningerne. I 1857 og mange år frem var eneste mulighed, at en mand kravlede ned i kloakken og inspicerede den. Metoden kunne selvfølgelig kun foregå i de store hovedledninger. I de mange smalle kloakrør er det ikke muligt. Men fra midten af 1960'erne begyndte de første spæde forsøg med tv-overvågning. Til at begynde med var det dog ikke et tv, men et fotokamera, man benyttede. Det var

Sidst i 1960'erne blev de første tv-kameraer taget i brug. Her er kameraet forbundet med et kabel direkte til en tv-skærm i en bil. Tv-skærmen overvåges af en operatør, som noterer de observerede skader i en rapport. Optagelserne sker på video, og der tages fotos af skader og fejl. Tv-rapporten, videobåndet og billederne anvendes efterfølgende til planlægning af, hvilke foranstaltninger der skal udføres på den pågældende ledningsstrækning.¹¹⁶ Tv-inspektioner anvendes både til lokalisering af enkelte skader og til at få overblik over kloaksystemets generelle tilstand.

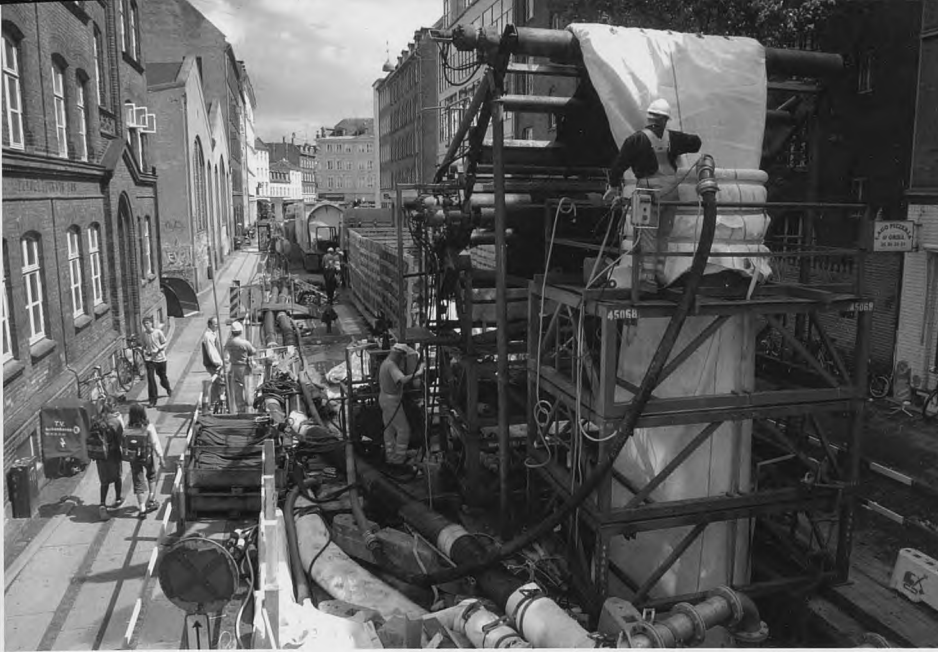
Selvom de murede ledninger efter mere end 100 års levetid generelt stadig er i god stand, måtte den murede kloak fra 1860 i Ryesgade dog renoveres i 2002. Arbejdet blev udført med en strømpeføring.

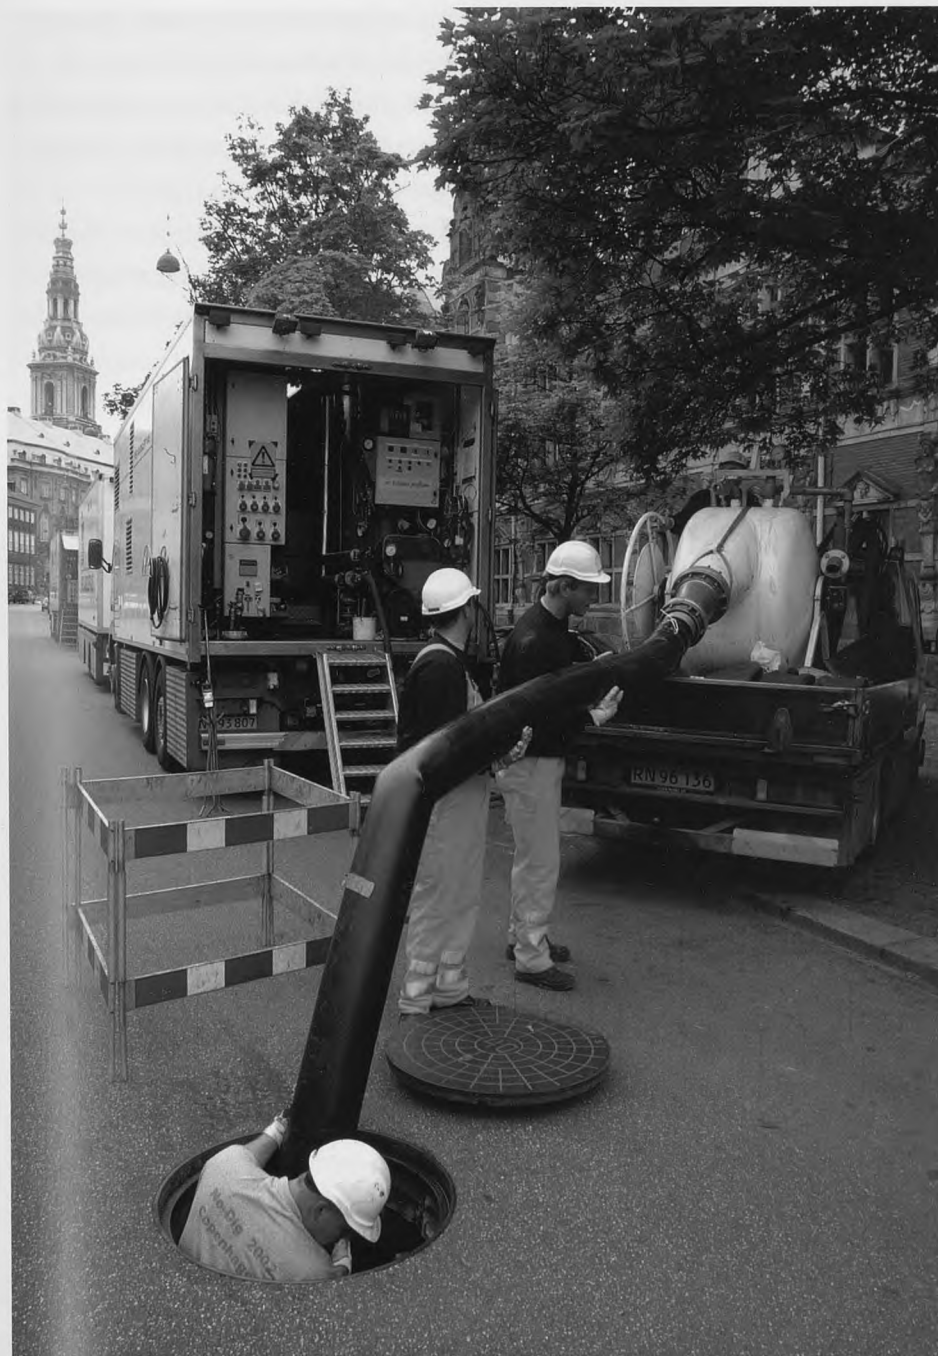
Her renoveres kloakken i Slotsholmsgade. I stedet for vand kan strømpen også presses ind i kloakken med trykluft. Strømpen kan derefter hærdes med ultraviolet belysning. Omkring 2000.

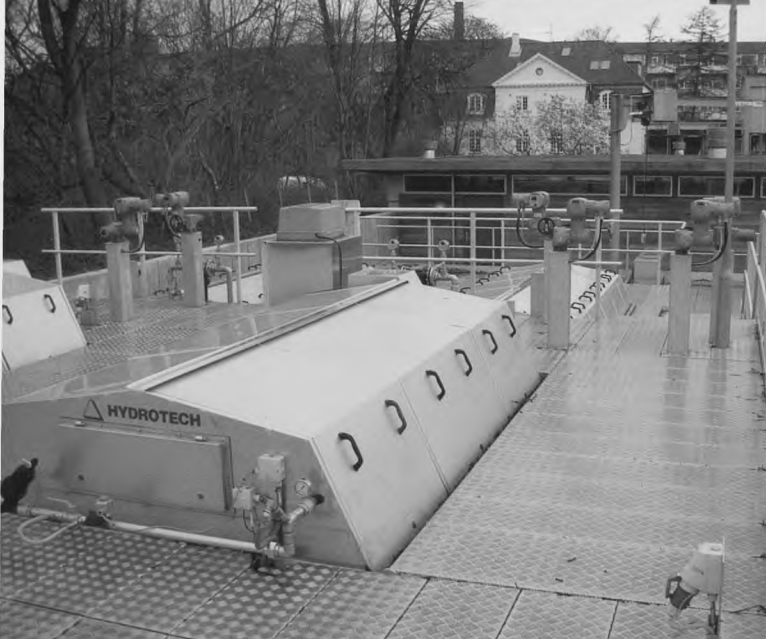
For at sikre badevandskvalitet i Svanemøllebugten gøres der her forsøg med desinficering af overløbsvandet med ultraviolet bestråling. 2005.

Dermed fjernes slam og andre store partikler, der kan skygge for bakterier og smittekim. Herefter vil UV-lyset uskadeliggøre bakterierne på få sekunder, inden spildevandet ledes ud i Svanemøllebugten.

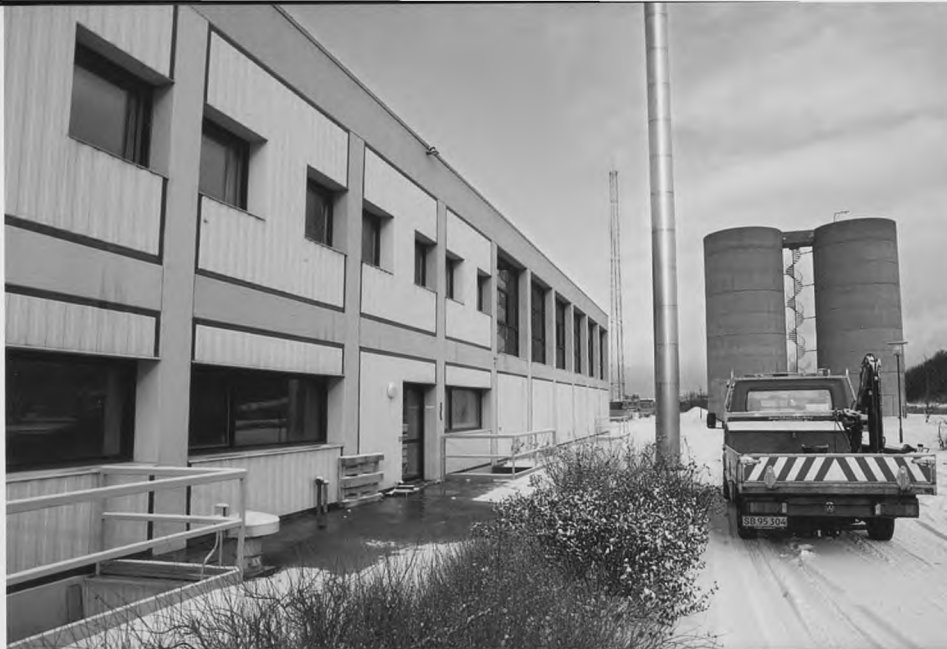
Sjællandsbrosen pumpestation. En moderne pumpestation fra 1970.

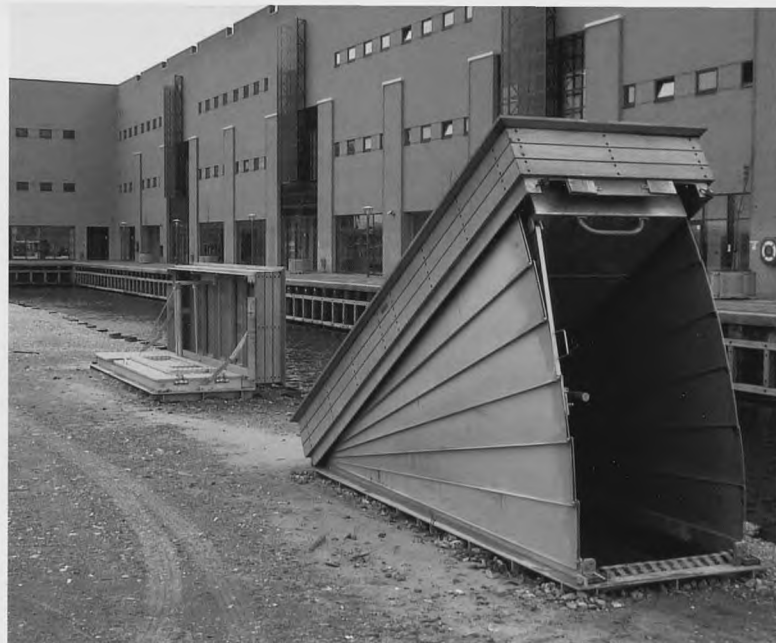
Også i moderne tid anvendes camouflage for at skjule spildevandsanlæg. Her er nedgangen til en pumpestation på Fisketorvet skjult i en bænk. 2004.

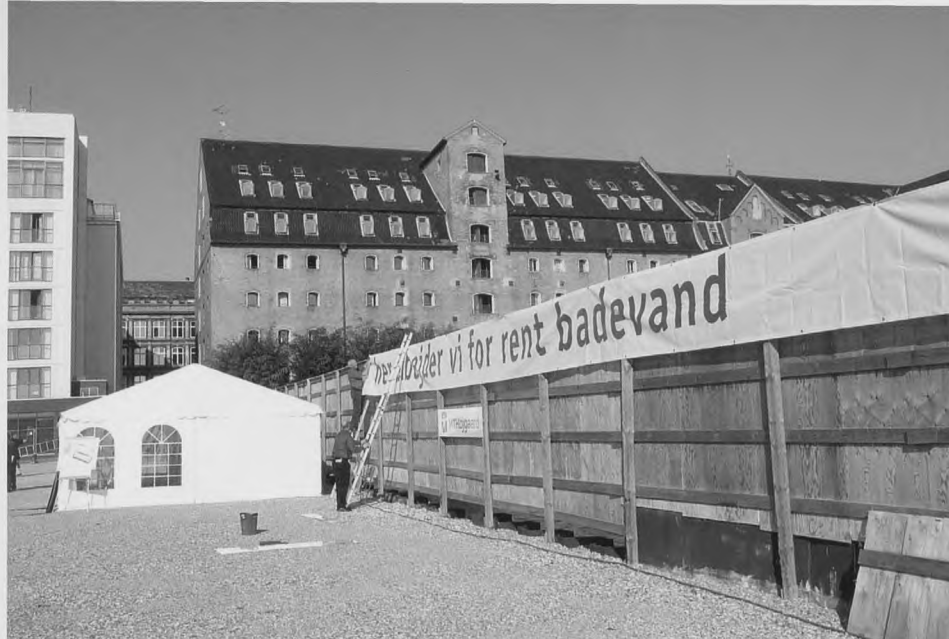
For at skabe badevandskvalitet i havnen er der i de senere år bygget en række bassiner for at forhindre overløb under regn. I 2006 kunne et 8000 m³ stort bassin placeret under Sankt Annæ Plads tages i brug.

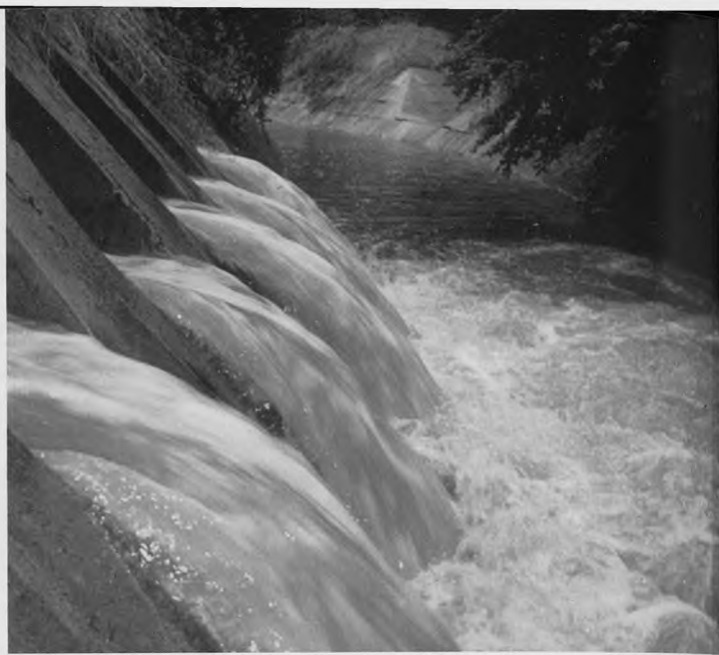
Overløb fra kloakken til Harrestrup å. I de seneste år er der gjort store foranstaltninger for at nedbringe overløbene til vandområderne.

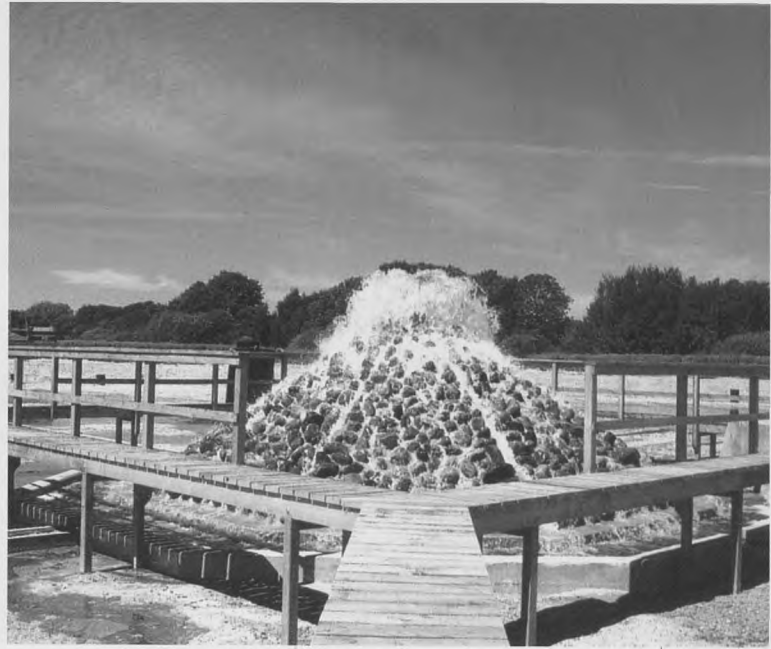
Grønt renselanlæg i Utterslev Mose. I Utterslev Mose er der lavet et anlæg, som kan rense overløbsvandet, inden det ledes ud i mosen. Overløbsvandet ledes ud i et bassin, som har et bundlag af kalksten. Inden vandet pumpes ud i mosen, passerer det kalklaget, som især er velegnet til at binde fosfat og tungmetaller. Anlægget er senere dækket af rørskov og falder naturligt sammen med den omgivende rørskov.

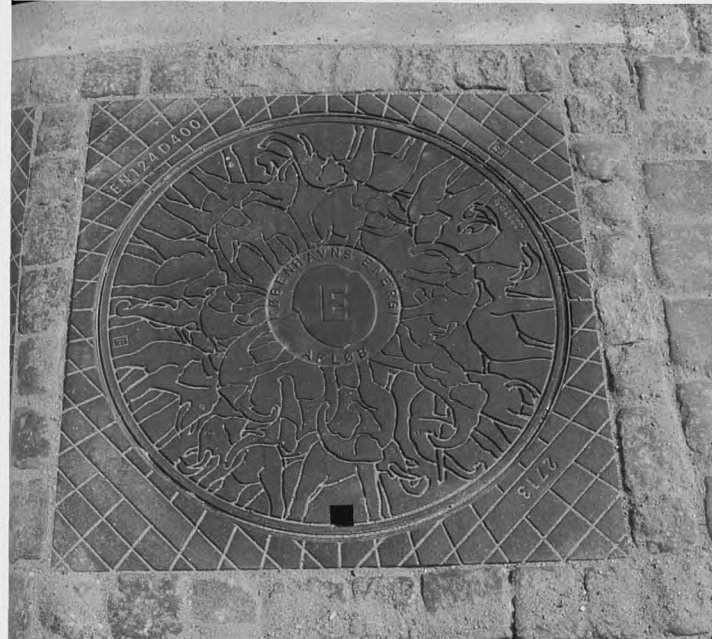
Kloakdæksler, som mange gange er det eneste man kan se af kloakken, har gennem tiderne været genstand for mange former for grafisk udformning. Her er et dæksel fra nyere tid designet af billedkunstneren Peter Hentze. Dækslet med elefanterne er især anvendt i Ørestad.
