# RUINERNE UNDER CHRISTIANSBORG

## ABSALONS MUR OG KØBENHAVNS SLOT

NATIONALMUSEETS  
VEJLEDNING FOR BESØGENDE

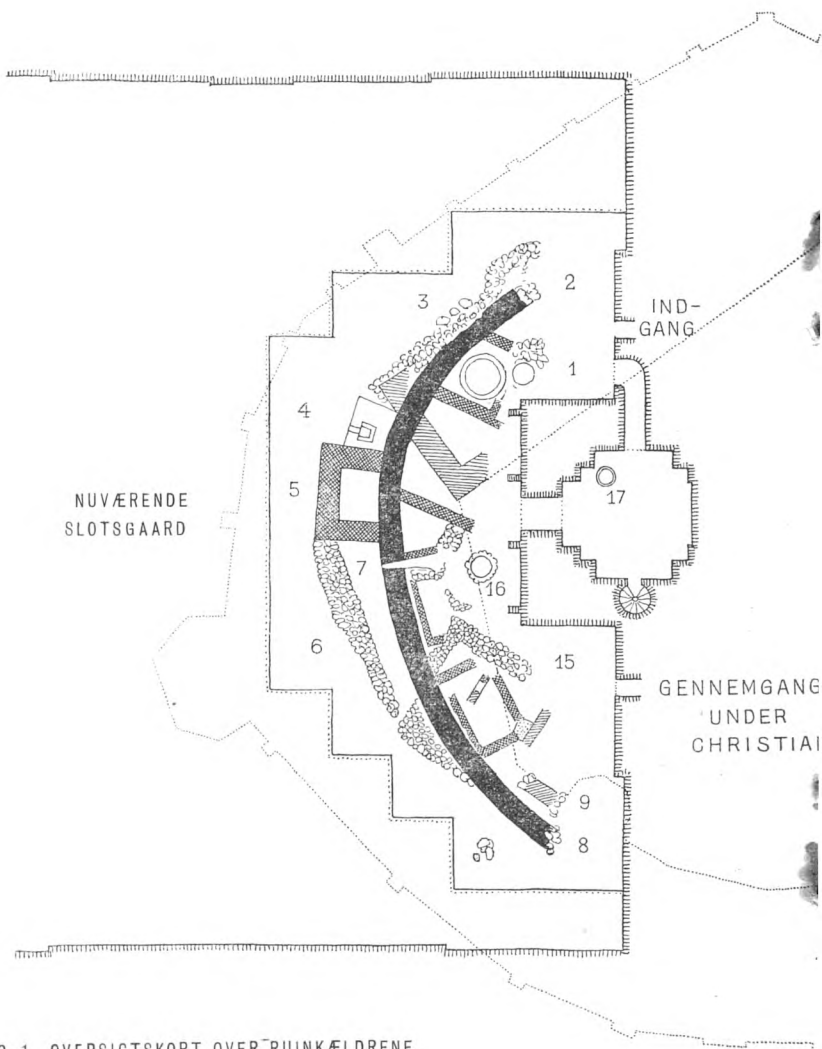
FIG. 1. OVERSIGTSKORT OVER RUINKÆLDRENE.  
 DE FINT PRIKKEDE LINJER VISER OMKREDSEN  
 AF DET GAMLE KØBENHAVNS SLOT

Tallene i Marginen henviser til Oversigts-Kortet, Fig. 1 (S. 12—13)

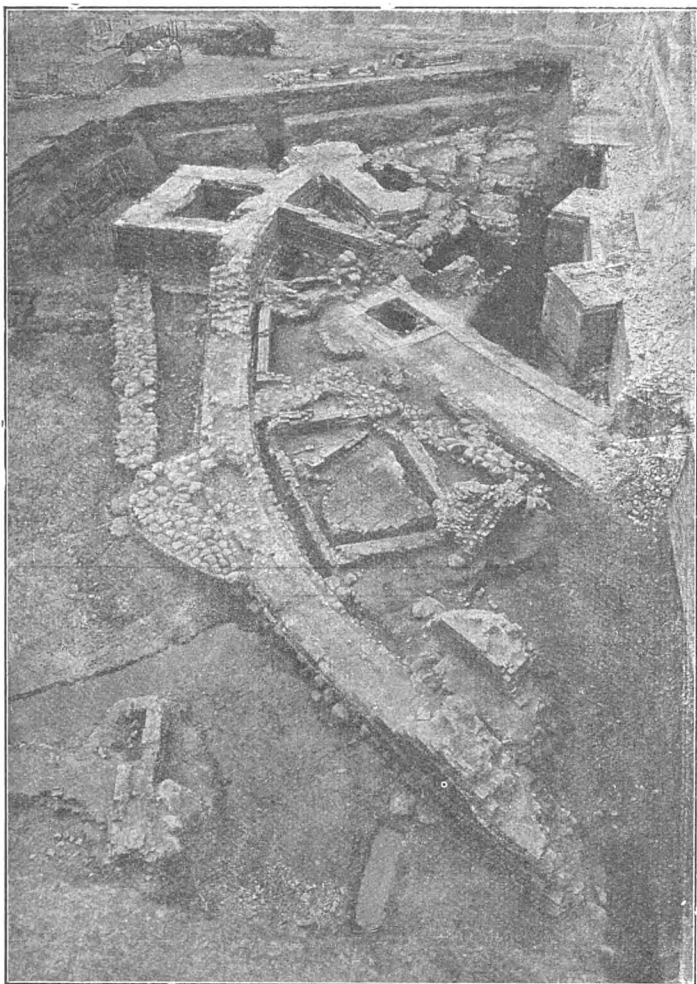
Fig. 2. Ruinerne i den indre Slotsgaard. Den store buede Murlinje er Absalons Ringmur. Øverst paa venstre Haand ses det svære Ydertaarn (5), paa højre Haand Smaahusene (15) og Brønden (16).

Fotografierne er tagne under Udgravningen 1907.

- 5 „Hemmeligheden“ slutter sig som en senere Tilbygning til et svært, firkantet *Ydertaarn*, der er muret udenpaa Absalons Ringmur, og hvis store Murmasser naar næsten helt ud til Gangstien. Efter Murværkets Karakter at dømme er Taarnet bygget i 1200'erne, af en af Absalons nærmeste Efterfølgere paa Roskilde Bispestol. Dog ses det tydeligt, at store Dele af Taarnmurene senere har været nedrevne og derefter atter genopførte. Ødelæggelsen skyldes rimeligvis Hanseaternes Nedbrydning af Slottet 1369.

Er man gennem den mørke Gang under Christiansborgs Midtfløj vendt tilbage til Overdækningen inde i Slotsgaarden, stiger man her ad et Par Granittrin op paa en Rampe omkring det nye Slotstaarns Fundament, hvorfra man har Overblik over *Ruinmurene indenfor den venstre Runding* af Absalons Kridtstensmur. Tidligst (i 1200'erne) har der her tæt op ad Ringmuren ligget et Par Smaabygninger med ret lette Munkestensmure. Den søndre Bygnings nærmeste Mur med Sokkel af skaansk Sandsten løber ind under en 15

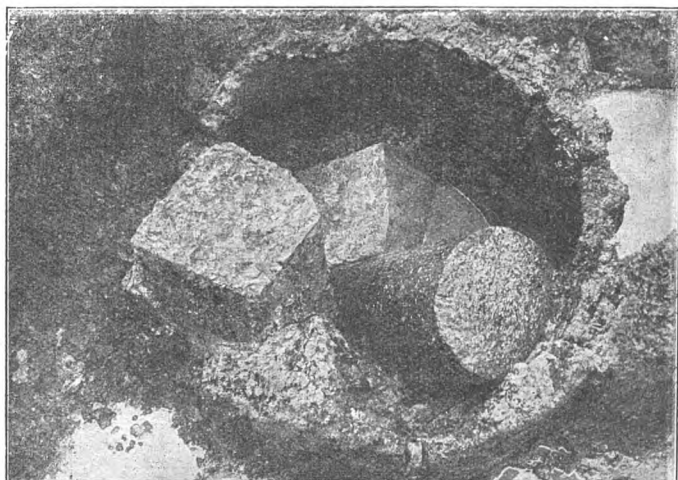
Fig. 3. Absalons Brønd (17), inden de nedstyrtede Søjler var taget op af den udhulede Egestamme.

- 17 Gennem en Gitterdør naar man endelig ind i det moderne *Slotstaarns Kælder*, hvor der er opstillet en Oversigtsmodel over Ruinerne, og hvor der paa venstre Haand findes en ældgammel *Brønd*, dannet af en Holk, d. v. s. en udhulet mægtig Egestamme. Det er meget sandsynligt, at denne ved Udgravningerne genfundne *Brønd* har været i Brug paa Absalons Tid. Allerede ved en af Borgens Ødelæggelser (1259 eller snarere 1369) er den gjort ubrugelig af Fjenderne, der ned i den har kastet de Bygningsdele, som nu er opstillede langs Rummets Vægge, et Par Søjleskafter

af poleret Granit, forskellige Søjlehoveder i „Trapezform“, en enkelt lille Søjlefod og nogle Sandstenskvadre til en Rundbue, med Stenhuggermærker i Form af Hagekors, alt stammende fra en fin og smuk Bygning i romansk Stil, opført paa Absalons Tid.

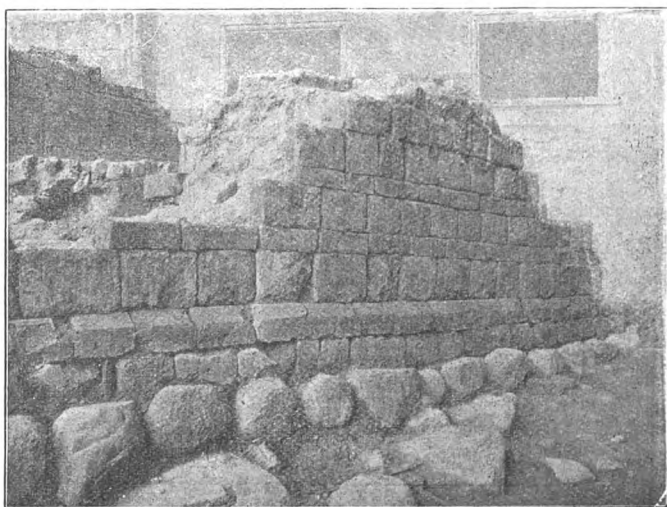
Fig. 4. Absalons Ringmur (7). Ydersiden med dens Beklædning af Kridtstenskvadre.

Bagved Grundstenene til den senere Ringmur ses, umiddelbart Syd for det store Ydertaarn, et anseligt, smukt bevaret Stykke af *Absalons Ringmur*, Slottets ældste. Den er bygget af raa Kampesten, men udvendig klædt med omhyggeligt tilhugne Kvadre af Kridtsten fra Stevns, og nederst har Muren Skraakantsokkel, ganske som samtidige Landsbykirker i Københavns Omegn. Tæt over Grundstenene findes i det velbevarede Murstykke et noget senere gennembrudt Spildevandshul. De fremspringende Kampesten nederst, under Kridtstenene, angiver omtrentlig Slotsholmens oprindelige Højde paa dette Sted, kun mellem  $1\frac{1}{2}$  og  $3\frac{3}{4}$  Meter over dagligt Vande. 7

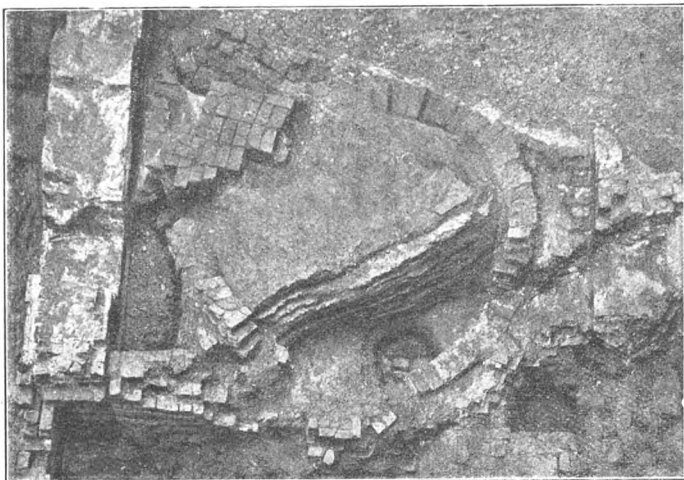
Fig. 5. Bagerovnen (1) under den senere Riddersalsfløj.  
Set i Fugleperspektiv

Lige for Indgangen ses *Rester af Bygninger, som har ligget indenfor Absalons Ringmur*, særligt af et anseligt Hus med Munkestensmure fra Begyndelsen af 13. Aarhundrede, der har sluttet sig til Ringmurens Inderside. Den Mur af Huset, som er nærmest Indgangsdøren, er næsten helt bortbrudt, og under dens Grundsten er der fundet en rund *Brønd*, sat af Kridtsten og Kampesten og rimeligvis stammende fra Borgens ældste Tid, men sikkert hurtigt igen opgivet og tilkastet. Meget tidligt har der her været *Bagers*, og efter en *Ødelæggelse af Munkestenshuset (vistnok 1369)*, har man mel-

lem dets Rester og over Brønden anlagt endnu en yngre *Bagerovn*, hvis overskaarne Runding, med de mange, tynde, rødbrændte Lergulve over hinanden, ses tæt under Overdækningens Loft.

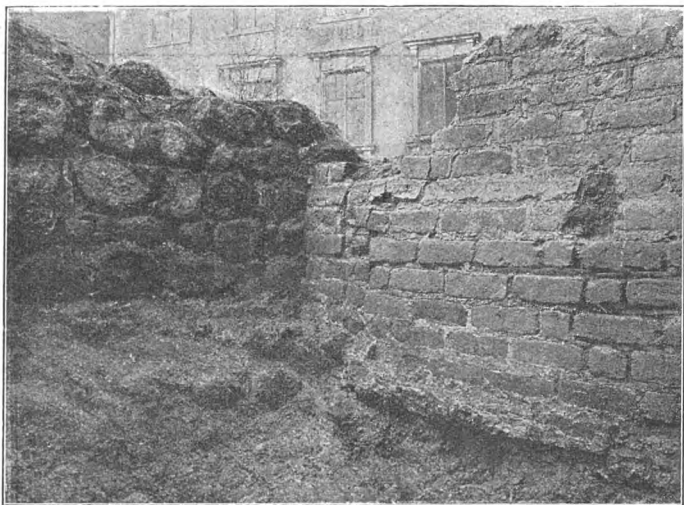
Fig. 6. Teglstensmur ved Bagerovnen og den af Kampesten satte  
Inderside af Absalons Ringmur.

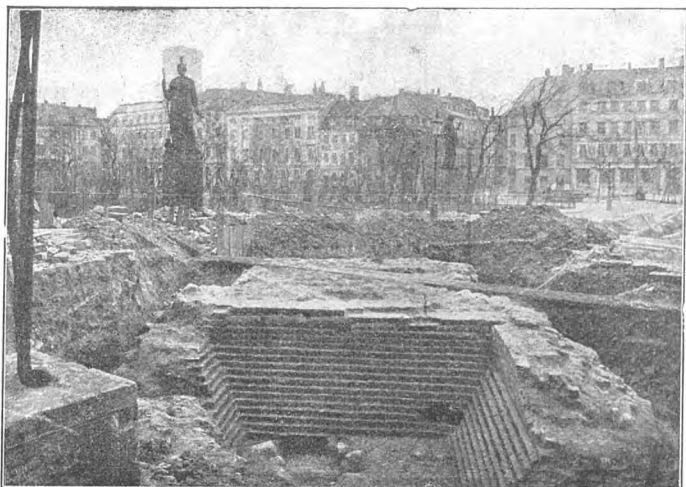
Fig. 7. Blaataarns Kælder.  
Fotografiet er taget under Udgravningen 1902.

Over den væltede Mur ser man ind i *Blaataarns nederste Kælder*, et lille firkantet Rum, hvis Mure er aftrappede. Dette Kælderrum har næppe været brugt som Fangerum, men umiddelbart over det har der ialtfald paa Christian IV's Tid været en yngre Fangekælder med Trægulv.
